TC-12

IMPACTO DE LA CALIDAD DEL PROCESO CONSTRUCTIVO EN EL FUNCIONAMIENTO DE UNA OBRA PARA EL ALMACENAMIENTO DE AGUA

Bolognini, Humberto / Dikdan, María / Yopez, José
Universidad Centroccidental "Lisandro Alvarado", Barquisimeto, Venezuela.
Hbolognini@gmail.com

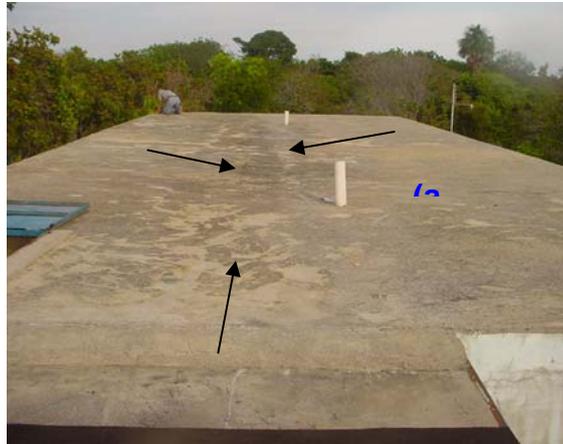
Foto N° 1: Marcas de humedad por empozamiento de las aguas de lluvia (a).

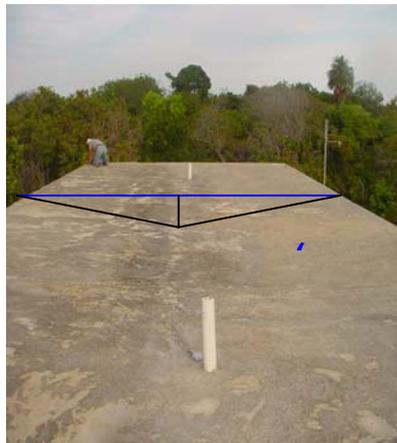
Foto N° 2: Pandeo de la losa de Techo

TABLA N° 1: Flecha medida en la losa de techo.

Distancia longitudinal desde el Muro 1	Flecha medida en cms
6 mts	9.2
11 mts	8.2
14 mts	7.6
17 mts	4.1

Los resultados de los análisis para la estructura original, permitieron determinar que el acero de flexión requerido es mayor que el existente, se requieren hasta 8.40 cm², disponiéndose de una doble malla de cabillas de ½" cada 20 cms en promedio, da un total de 6.25 cm², además la deflexión elástica nos da para el caso carga viva + carga muerta 1.47cm; tomando en cuenta que la deflexión diferida para la cantidad de acero que tiene la losa es aproximadamente 1.6 veces la deflexión elástica, nos da como resultado una deflexión total de 3.82 cms que en 8 mts de luz resultaría en una relación flecha/luz de 1/200, si bien esta relación flecha luz no es tan grande, en campo se verificaron flechas mucho mayores (hasta 9.2 cms) lo que induce a pensar que hubo problemas durante el proceso constructivo que produjeron valores de la relación flecha/luz mayores de 1/100, los cuales son inaceptables.

Se planteo el reforzamiento con tres columnas intermedias de 25x25 cm. las cuales se unen a las losas inferior y superior a través de capiteles para evitar el efecto de punzonado en ambas. El capitel superior debe tener un ancho total de 1,5 mts, construidos en dos escalones y el capitel inferior de 65 cms en un solo escalón. El armado de estos capiteles se realiza con acero de $D = \frac{1}{2}$ " en forma de U colocados a cada 20cms en ambos sentidos), manteniendo el acero de refuerzo de las losas de techo y piso existente, la demolición se realiza con mucho cuidado para no cortarlo.

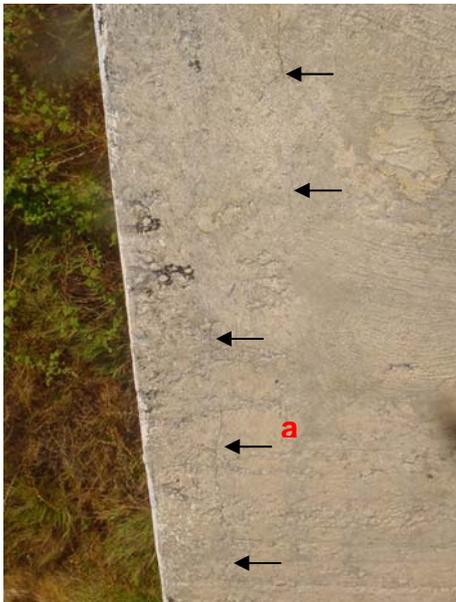
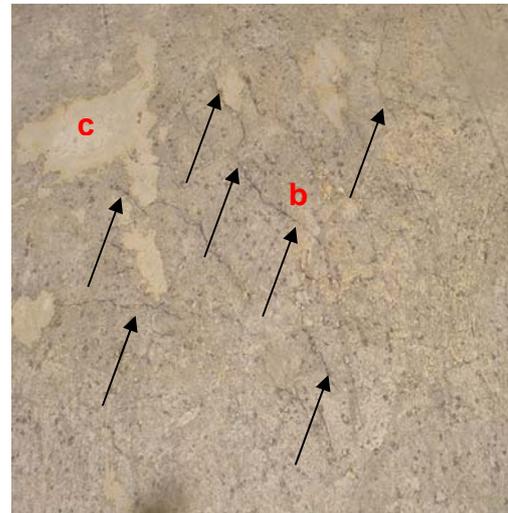
Fotos N° 3 y 4: Agrietamiento longitudinal ubicado en los extremos de la losa a

una separación aprox. de 3 cms. de la cara exterior de la misma (a) y agrietamiento generalizado en el sobrepiso, con espesores que varían entre 0.03 mm y 0.9 mm (b), además de observa desprendimiento de la capa superficial del acabado (c).

Al techo de estanque se le deberá colocar una capa de friso en la parte interior del mismo, siguiendo el criterio de diseños por durabilidad de las obras, a fin de proteger contra la

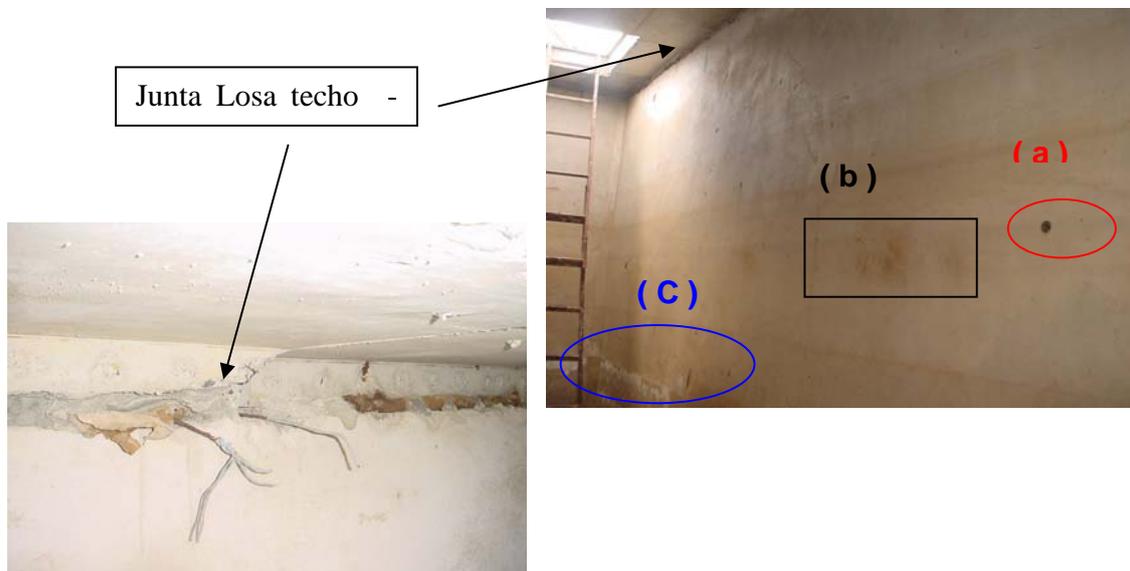
Fotos N° 5y 6 : La vista interna al tanque de este muro, nos muestra irregularidades en el friso interior (a), manchas de moho (b) y formación de eflorescencia (c), por otra parte se observa falta de tratamiento en la junta losa de techo – muro, en todo el perímetro del mismo (d), dejando al descubierto al acero de refuerzo. En la carta externa muestra fisuras, manchas de humedad y la parte inferior del muro sin frisar

Dada la formación de moho y eflorescencia, en la cara externa de los muros, se deberá eliminar todo el friso exterior de los mismos, proceder a lavar la superficie con una solución a base de agua y vinagre para eliminar el moho y los hongos y secar luego con soplete, (pasando el mismo por la superficie de los muros, sin dejar fija la llama, de manera reiterada e intermitente hasta que la superficie se mantenga seca), a fin de eliminar la humedad interna de los muros y de esa forma evitar la reaparición de eflorescencia sobre la superficie reparada.

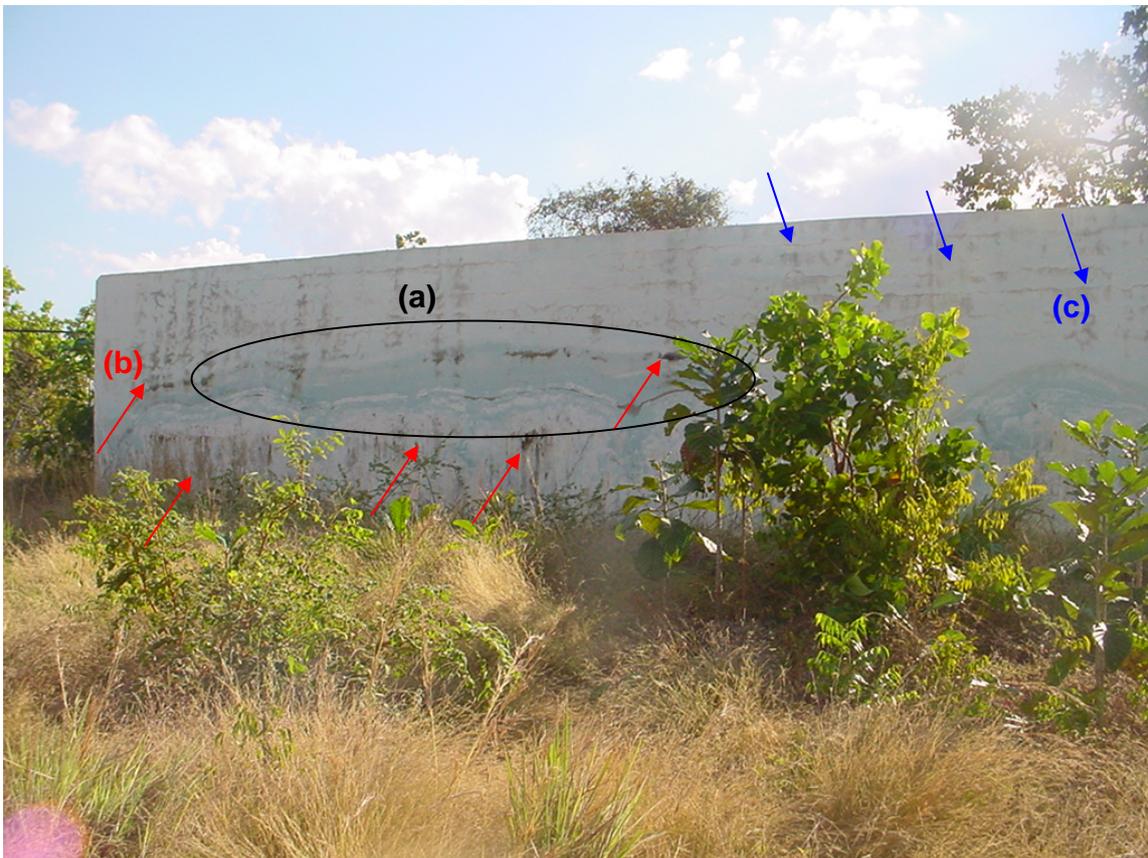
Foto N° 7: Se observa manchas de humedad a todo lo largo del muro, siguiendo una franja ubicada a una distancia vertical de aprox. 2 mts desde el nivel de piso (a), formación de moho (b) y pequeñas fisuras horizontales ubicadas a lo largo el eje, delineando la ubicación del acero de refuerzo, aproximadamente a 20 cms de separación entre ellas. (c)

Las juntas horizontales, tanto la de vaciado ubicada a media altura de los muros, como las ubicadas en losa de piso-muro-losa techo y las verticales ubicadas en las esquinas serán recubiertas internamente mediante una capa de concreto proyectado de $R_{cc} = 250 \text{ Kg/cm}^2$ con un espesor de 10 cms, reforzada con malla de acero de 100x100x5 mm de $F_y = 4200 \text{ Kg/cm}^2$, en toda el área, unidas a los muros mediante conectores de $D = \frac{1}{2}$ " en forma de "L" y de longitud 12,5 cm, colocados a una separación de 60 cms en ambos sentidos, el vaciado debe ser monolítico, no debe haber junta de vaciado, ni vacíos u oquedades, para que funcione el sellado de las juntas.

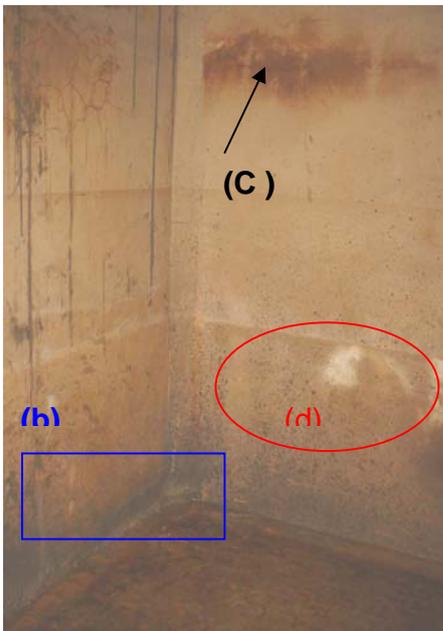
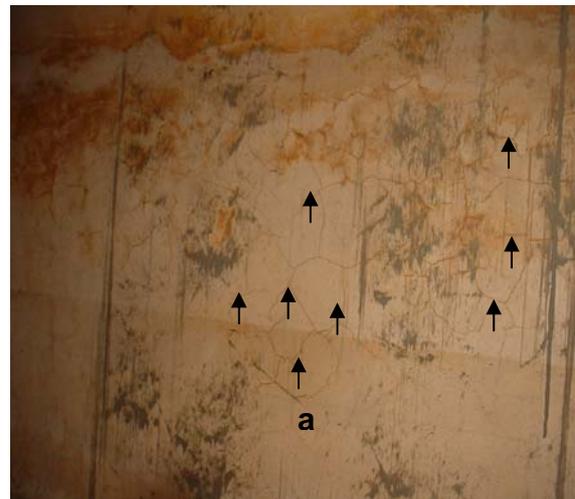
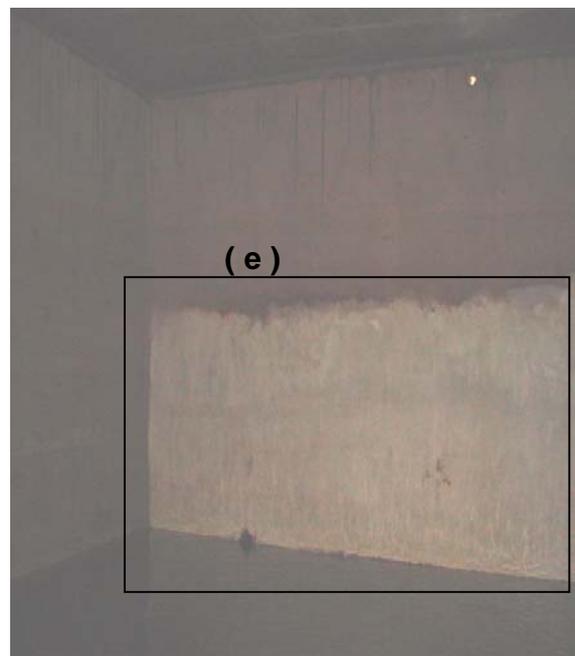
Fotos N° 8, 9 y 10: Se observa en este muro, en la parte interior del tanque, agrietamiento del friso (a), formación de moho (b), lagrimeo de la pared (manchas de óxido) (c) y eflorescencia (d). Nótese la pintura colocada solo a ese muro, en la parte inferior del mismo, en un 50 % aproximadamente del área (e).

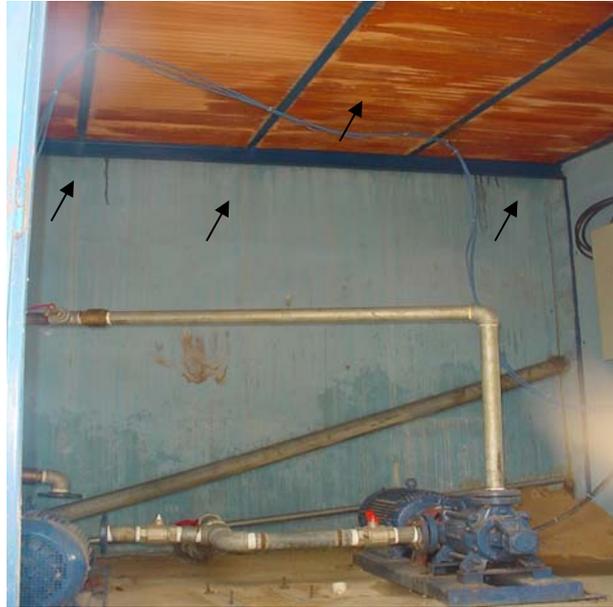
Foto N° 11: Se observa internamente al cuarto de maquinas, filtración por la junta entre las losas de techo del estaque y el cuarto de máquinas

La junta techo-cuarto de maquinas, se encuentra sin un tratamiento adecuado entre dos cuerpo que tienen movimiento diferentes, en tal sentido, se deberá colocar un tapa junta de lamina metálica galvanizada, la cual se fijara solo a la losa de techo del estanque, luego de la colocación del manto asfáltico sobre la losa de tabelones del cuarto de maquinas. Esta tapajuntas se fijara con tornillos a la losa y se le colocara un asiento de cemento plástico a todo lo largo de la misma.

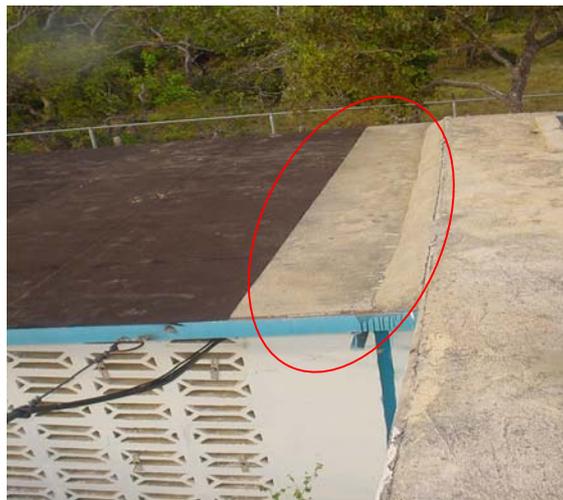
Foto N° 12: El manto impermeabilizante de la losa de techo del cuarto de maquinas no fue colocado en toda el área dejando sin protección parte de la misma y de la junta entre esta y la losa de techo del Estanque
