LESIONES QUE SUFREN LOS MUROS DE BAHAREQUE PROPUESTAS PARA SU REPARACION

Henneberg, Andrea

Departamento de Construcción y tecnología en arquitectura, Facultad de Arquitectura y Diseño,
Universidad del Zulia, Maracaibo, Venezuela.

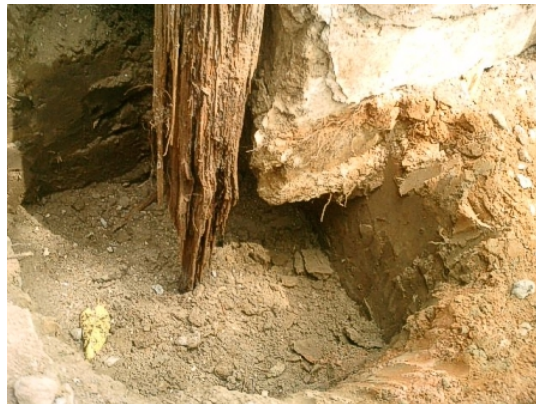
En la mayoría de los casos no existen fundaciones como soporte de los horcones ni tampoco existen soleras inferiores. Esto genera que el horcón empiece a perder su duramen por efecto de la humedad y los muros se deterioren por la humedad ascendente del terreno o por un nivel freático muy elevado. La lesión más frecuente, por tanto es:

- ▶ La pudrición de la parte inferior del horcón por efecto de la humedad.

Figura 1: Horcón podrido en parte inferior
Casa Natal Rafael Urdaneta- Cañada, Edo Zulia
Fuente: Arquiluz, (2007)

Fundación: Para reparar la degradación o pérdida de material en la parte inferior del horcón que va enterrado, se sugieren las siguientes acciones:

- ▶ Antes de iniciar con la reparación de los muros, éstos deben soportarse tanto en el interior como en el exterior para evitar el colapso.
- ▶ Remover la parte podrida o degradada de los horcones y hacer una prótesis de madera (ver mas adelante en horconadura)

- ▶ Impermeabilizar la parte inferior del horcón con brea o cemento asfáltico hasta una altura aproximada de 80 cm.
- ▶ Para el caso en que los horcones no tengan fundaciones, se recomienda construir zapatas de 50 x 50 x 20 cm debajo de cada horcón y embutir el horcón hasta el nivel de piso dentro de una base de concreto.

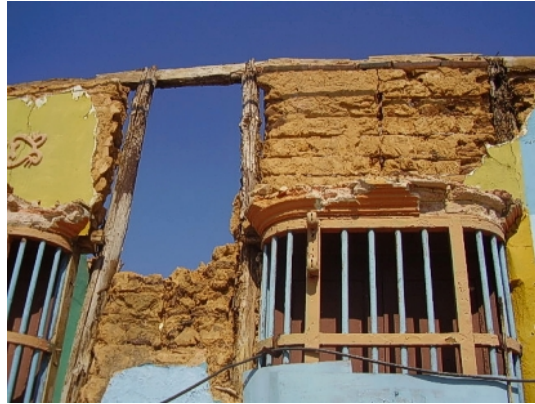
- Horconadura: Cuando los horcones quedan descubiertos se van deteriorando principalmente por efectos de la humedad, presentando degradación y desintegración en sus dimensiones. En muy pocos casos se han encontrado termitas u otros insectos que hayan afectado los horcones. Las lesiones más comunes en la horconadura son:

- ▶ Degradación de las capas exteriores de la madera.
- ▶ Resequedad, en las partes expuestas a la intemperie. La madera presenta un aspecto deshidratado
- ▶ Lesiones poco comunes: Grietas e invasión animal o vegetal.

Figura 2: Pérdida de dimensiones
Casa en Maracaibo, Edo Zulia
Fuente: Elaboración propia (2006)

- ▶ Al iniciar la intervención de los muros se debe retirar con cuidado el friso y reparar un lado por vez.
- ▶ Los horcones en mal estado deben ser retirados.
- ▶ Aquellos que solo presentan deterioro en la parte inferior, se retiran para colocarles una prótesis. La prótesis debe ser con madera igual o similar a la existente. La unión entre el horcón viejo y la parte nueva puede hacerse a media madera fijándolos con pernos.
- ▶ Todos los horcones tanto viejos como nuevos deberían ser curados con un producto contra el ataque de insectos xilófagos.

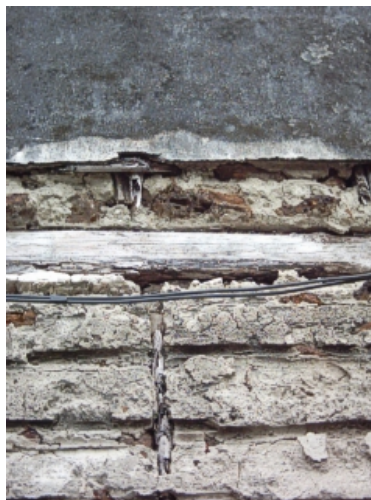
- Encañado: Las cañas al estar protegidas con el friso conservan su estado original. Cuando éstas quedan expuestas al aire por desprendimiento del friso se degradan casi completamente y pierden toda su capacidad resistente. Las lesiones más comunes son:

- ▶ Degradación del material
- ▶ Faltante

Figura 3: Degradación y pérdida del encañado
Casa en Bobures, Edo Zulia
Fuente: Elaboración propia (2005)

- ▶ El encañado que se encuentra cubierto no es necesario removerlo, sino dejarlo tal como está. Aquel que está degradado por haber estado descubierto se removerá.
- ▶ Se debe hacer un nuevo encañado con varas del material más asequible. Pueden ser de caña brava o varas de árboles cercanos.
- ▶ Se recomienda tratar las varas con un baño de gasoil y/o un producto anti-xilófagos
- ▶ Se puede prefabricar una retícula con las varas o amarrar vara por vara a cada lado del horcón.

- ▶ En aquellas partes donde se puede recuperar el muro y donde queden al descubierto el encañado original, se puede colocar encima las varas nuevas cortadas a la mitad en todo su largo. De esta manera el muro viejo queda asegurado y hay continuidad en las varas.
- ▶ Las uniones entre las varas y entre las varas y el horcón puede hacerse con material fibroso vegetal, alambre dulce o nylon.

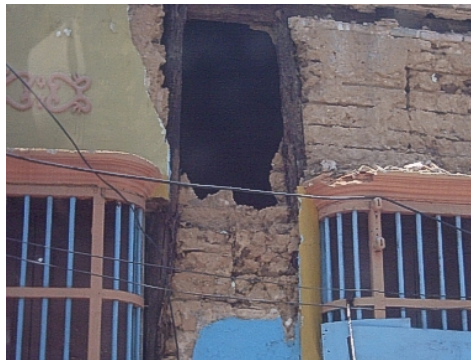
- ▶ Desprendimiento de parte del relleno producto del desprendimiento del friso adherido a él.
- ▶ Faltante de relleno. Pérdida de partes del muro.
- ▶ Humedades ascendentes,
- ▶ Presencia de invasión vegetal, en la mayoría de los casos es moho.

Figura 4: Relleno faltante
Casa en Maracaibo, Edo Zulia
Fuente: Elaboración propia (2007)

- ▶ Para los primeros 60 - 80 cm desde el piso acabado, se recomienda colocar una mezcla con una gran proporción de piedras en ella. Pueden reutilizarse las piedras de ojo existentes en el muro original, lavadas y tratadas previamente.
- ▶ Las mezclas para el relleno variarán según las características del lugar. Si hay mucha humedad pueden utilizarse aditivos químicos para hacer el muro más resistente.
- ▶ Las mezclas serán en base a arcilla, arena roja, cal y agua. Si se desea hacer una mezcla más resistente se podrá colocar cemento en poca proporción y un aditivo hidrófugo.
- ▶ Las mezclas hay que amasarlas bien y colocarlas en forma de bola dentro del encañado, combinándolo con las piedras. También se pueden combinar con conchas de coco.

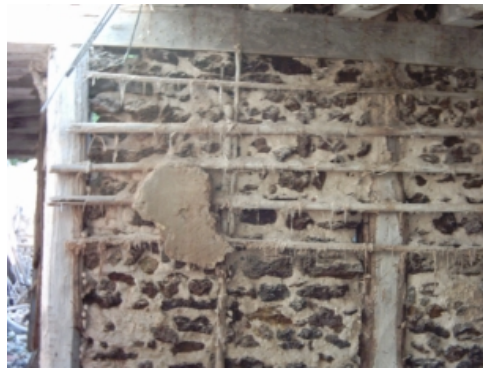
- ▶ Desprendimiento del friso: Una de las lesiones más generalizadas y extendidas. Hay pérdida del friso en varias zonas del muro, producto de resanes con mortero de cemento, humedades y golpes accidentales
- ▶ Las fisuras, lesión producida por dilataciones o contracciones del revoque y/o por mala aplicación.

Figura 5: Desprendimiento de friso
Casa en Maracaibo, Edo Zulia
Fuente: Elaboración propia (2005)

- ▶ La mezcla a usarse para el friso base debería ser el mismo del relleno. La incorporación de materiales diferentes debe ser en poca proporción y compatible con la mezcla del relleno.
- ▶ Sobre el friso base colocar un friso final hecho con una mezcla que puede ser igual al friso base o puede variar. Para que este friso final se adhiera bien al friso base, este último se debe dejar relativamente rugoso o se pueden colocar piedrecitas de piedra de ojo para crear una textura rugosa.
- ▶ Para el friso final se puede usar una mezcla hecha de arcilla, arena blanca, cal, un poco de cemento y agua. También se ha usado una mezcla a base de marmolina, cal y cemento con aditivo hidrófugo.
- ▶ Las mezclas se aplican con una llana y luego se esponjean con agua.
- ▶ Como pintura para el acabado final se puede utilizar una lechada de cal o pintura de caucho de 3ra calidad.

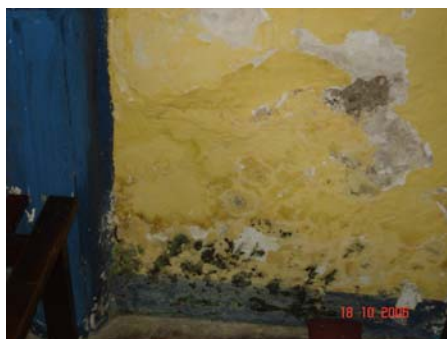
Figura 6: Humedad y moho en friso
Capilla San Antonio, Edo Zulia
Fuente: Arquiluz (2006)
