TC-3

**ESTUDIO DE LA INFLUENCIA DEL CLORURO DE SODIO EN NUEVE
VIVIENDAS DEL MUNICIPIO TORRES ESTADO LARA**

Universidad Centroccidental "Lisandro Alvarado", Barquisimeto, Venezuela.

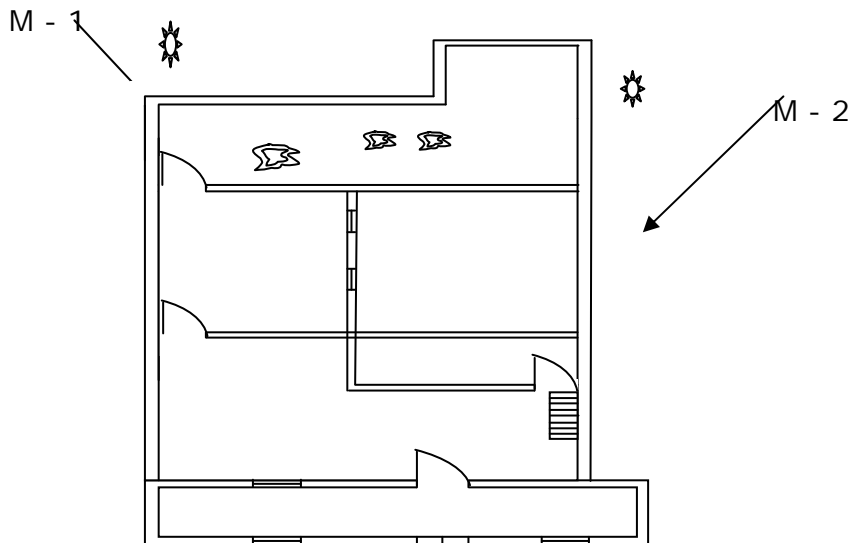
FIGURA N° 2: Ubicación de los puntos de muestra

En los puntos M-1, M-2, se extrajeron muestras de suelo con los siguientes retiros 3.00 m. de la fachada posterior, 1.25 m de la pared de la fachada lateral izquierda, cabe mencionar que dichas muestras fueron superficiales es decir de los primeros 10 cm. de profundidad.

Se recolecto Muestra de Friso de la pared que colinda con la empresa

De acuerdo con estos resultados el suelo donde se encuentra la casa de la Sra. Maria López presenta baja agresividad. Por otra parte con los resultados obtenidos en el concreto se puede inferir que el friso en la parte superior y el mortero de pega están contaminados con Iones Cloruros donde la concentración es mayor a 0.050 % que es lo que se toma como referencia en concreto. Adicional a esto se descarta la incorporación del Ion cloruro en la mezcla al observar la ubicación de la vivienda y la evidencia de difusión del Ion cloruro en la pared lindero con la empresa.

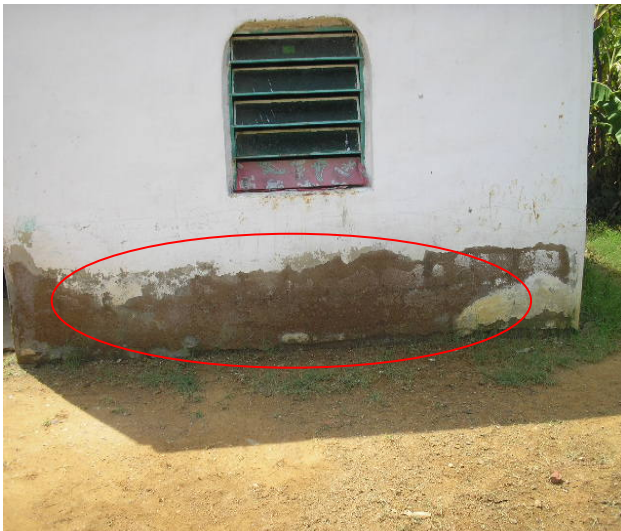
FOTO N° 3

Las paredes perimetrales de la vivienda, presenta desprendimiento del friso a una altura aproximada de 70 cm., con respecto al suelo, acompañado por lixiviación y manchas color verdusco.

Desprendimiento del friso. Mancha blanquecina.

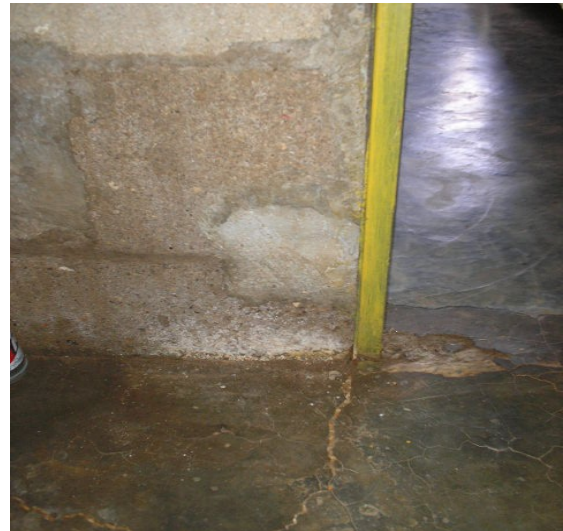
FOTO N° 4

En las paredes internas de la vivienda, se destacó la presencia de manchas color blanquecino, en forma de precipitado probablemente por la presencia de humedad que asciende por capilaridad a través de la losa de piso o desde afuera de la vivienda. Ver foto 3 y 4

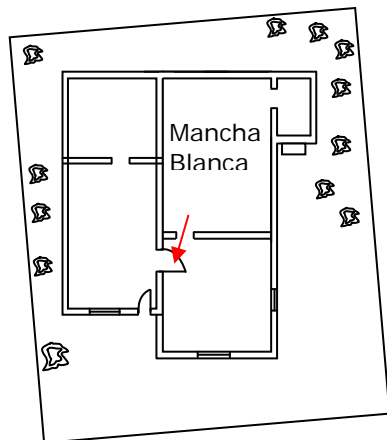
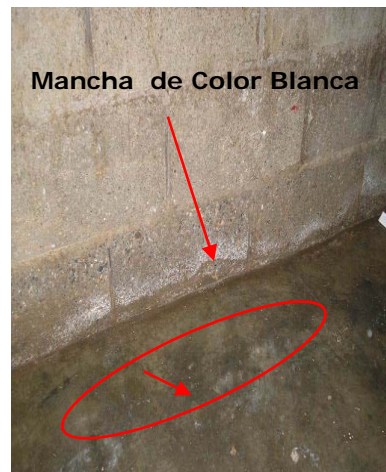
*Losa de Piso: Según la inspección visual efectuada se observó Manchas de color blanco, se presume que sea ocasionada por cambios de Humedad se apreció específicamente en un cuarto que se encuentra detrás de la cocina Ver Croquis N° 2 y Foto N° 5.

En Esta zona se extrajo un Núcleo (Core Drill).

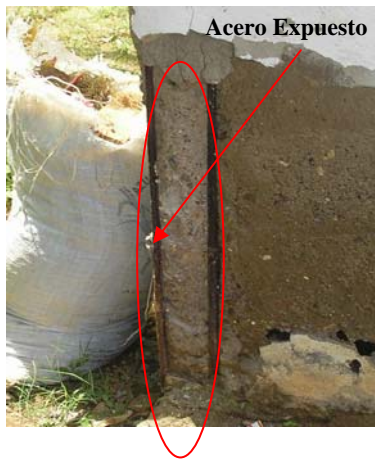
Foto N°. 6

*Machones: En la inspección visual realizada se observó que el Acero Longitudinal del Machon de la esquina izquierda de la fachada principal está expuesto con presencia de corrosión y pérdida de Sección Ver Foto N° 6, en el interior de la casa se apreció una grieta vertical (en el sentido del acero longitudinal) con desprendimiento

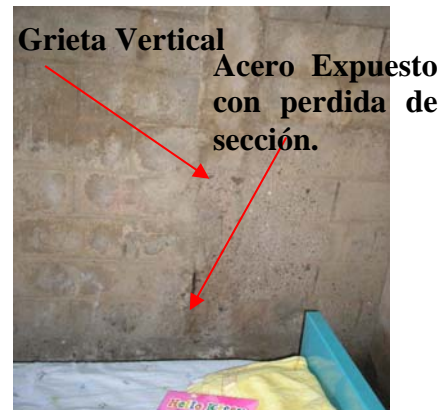
Foto N°. 7

del concreto, apreciando algunos puntos de corrosión en el mismo Ver Foto N° 7; Este mismo machon fue reparado recientemente por fuera y para la fecha se observa que hay desprendimiento del concreto Ver foto N° 8; otro machón que presenta sintomatología de falla es uno que se encuentra en la parte posterior de la casa del costado izquierdo, el cual presenta una grieta que va en el sentido del acero Longitudinal del machón con desprendimiento de concreto, lográndose apreciar corrosión por picadura en el acero .

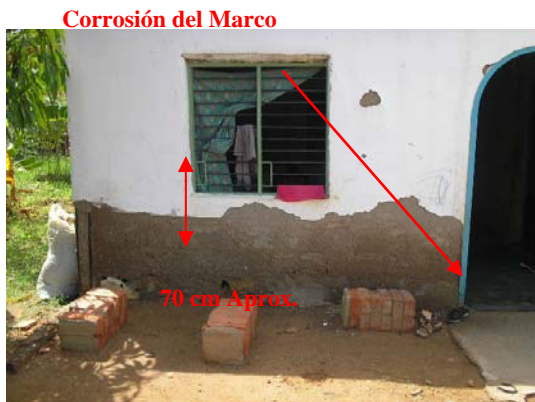
Foto N°. 9

- Sistema de Cerramiento:
 - Tabiquería Externa: En la Fachada principal se pudo observar desprendimiento de friso y disgregación del agregado del bloque, esto va acompañado con manchas de humedad presentándose a una altura de 70 cm. aprox. Ver Foto N° 9; otra falla percibida en la fachada principal pero esta vez en el lado derecho fue la Lixiviación del friso con presencia de Humedad, con desprendimiento del mismo Foto N° 10; otro síntoma observado en el costado derecho fue una mancha de color verde con borde negrusco a una altura promedio de 40 cm. Ver Foto N° 11

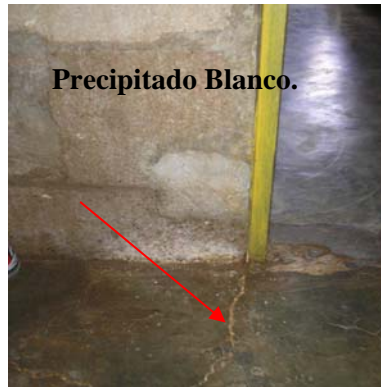
* Tabiquería Interna: En la inspección llevada en el interior de esta casa se pudo apreciar de manera generalizada manchas de humedad con una altura promedio de 25 cm. con presencia de precipitado blanco. Ver Foto N° 12

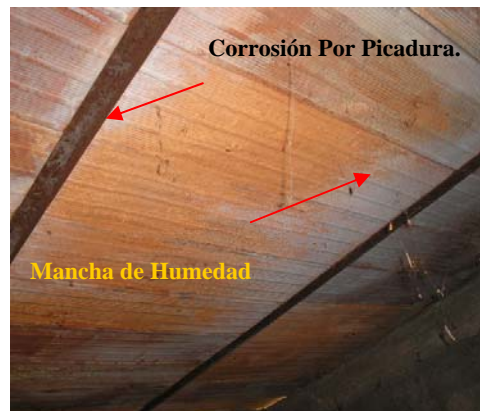
- o Sistema de Cubierta: En la cubierta de la sala de baños de la casa se aprecia que los nervios de la losa de tablero presentan oxidación, además de esto se observaron manchas de humedad en los tableros. Ver Foto N° 13

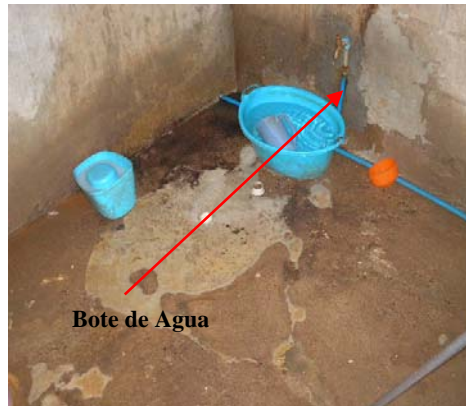
- Sistema de Instalaciones Sanitarias: Dentro del Baño se visualizo varios botes de agua por medio de una llave y malas conexiones, que no esta bien tratada, esto ocurre dentro pero también se percibe la humedad del lado de afuera. Ver Foto N° 14

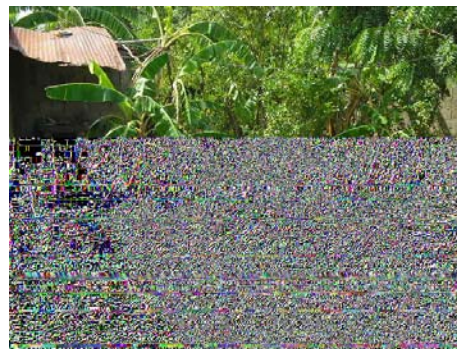
- Sistema de Área Circundante: En el patio de la vivienda, se observó una vegetación Variada muy vercosa conformada por Palmas, Mata de Cambur, nim, Guayaba, Limón, Lechosa, Mango y etc. Ver Foto N° 15
