ANÁLISE COMPARATIVA DO LEVANTAMENTO DAS MANIFESTAÇÕES PATOLÓGICAS EM CONJUNTOS HABITACIONAIS PARA POPULAÇÃO DE BAIXA RENDA

Lund, Sérgio / Lamego, Fernanda
Faculdade de Arquitetura e Urbanismo – UFPel, Brasil.
Sergio.lund@gmail.com – flamg29@yahoo.com.br

O presente levantamento das manifestações patológicas refere-se às áreas condominiais de dois conjuntos habitacionais, PAR Regente e do PAR Paraíso.

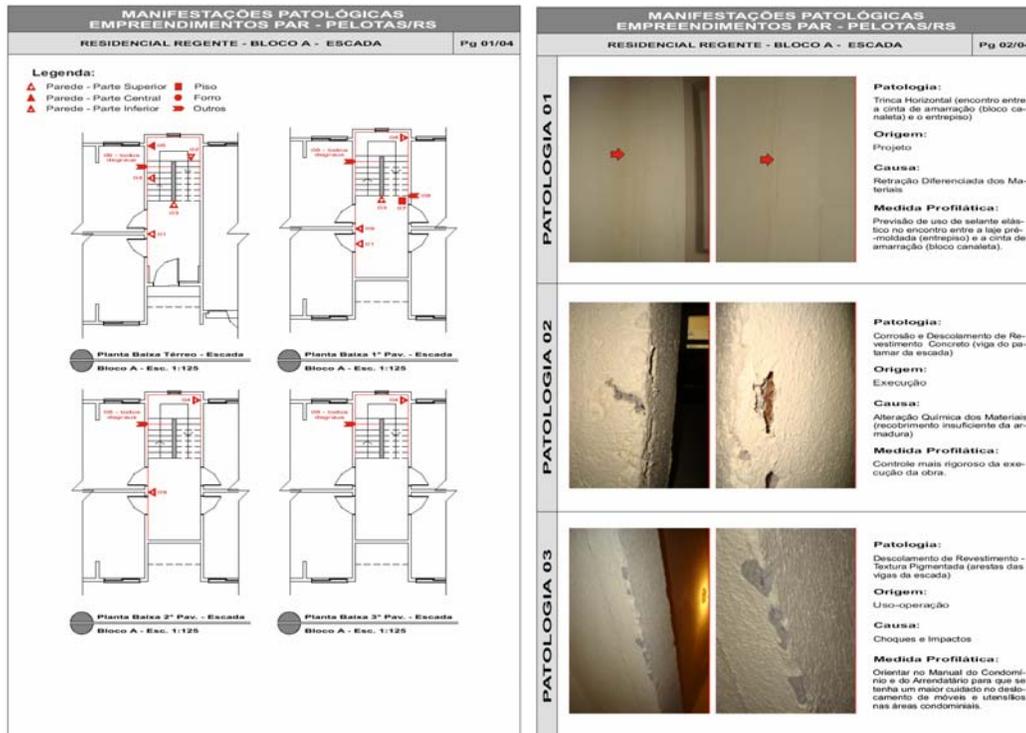
Figura 02 - Exemplo de relatório resumido do levantamento das manifestações patológicas da circulação do bloco A, do Residencial Regente (Parte 1).

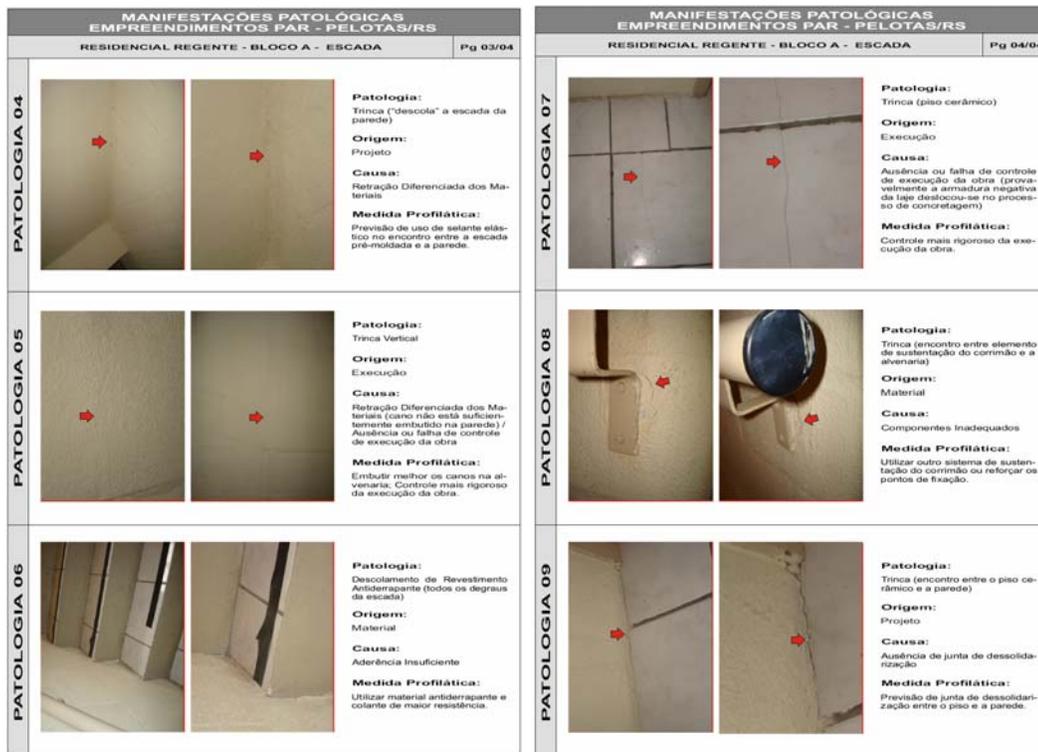
Figura 03 - Exemplo de relatório resumido do levantamento das manifestações patológicas da circulação do bloco A, do Residencial Regente (Parte 2).

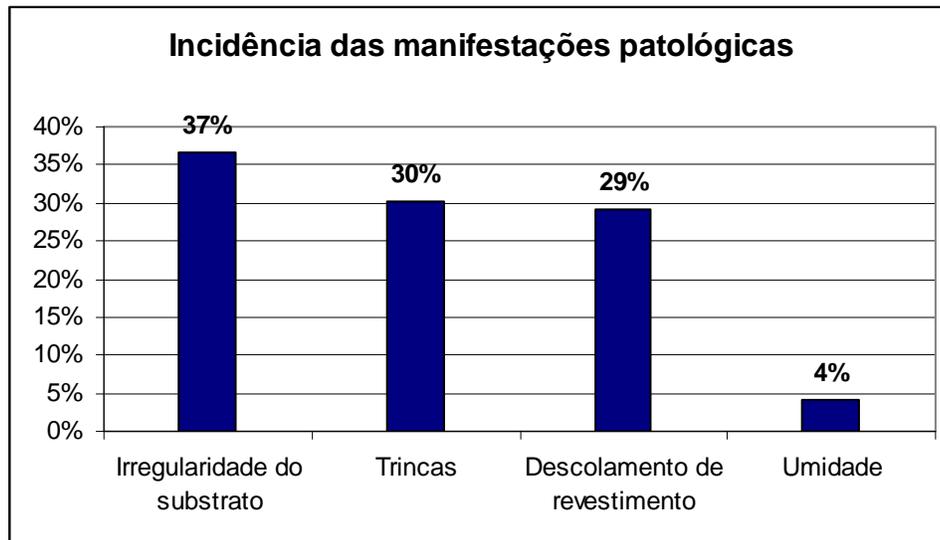
O tipo de patologia que apresentou maior incidência no PAR Regente foi a irregularidade do acabamento (37%), conforme Figura 04.

Figura 04 - PAR Regente – Incidência das manifestações patológicas

A segunda maior ocorrência foram as trincas (30%), seguidas do descolamento de revestimento (29%).

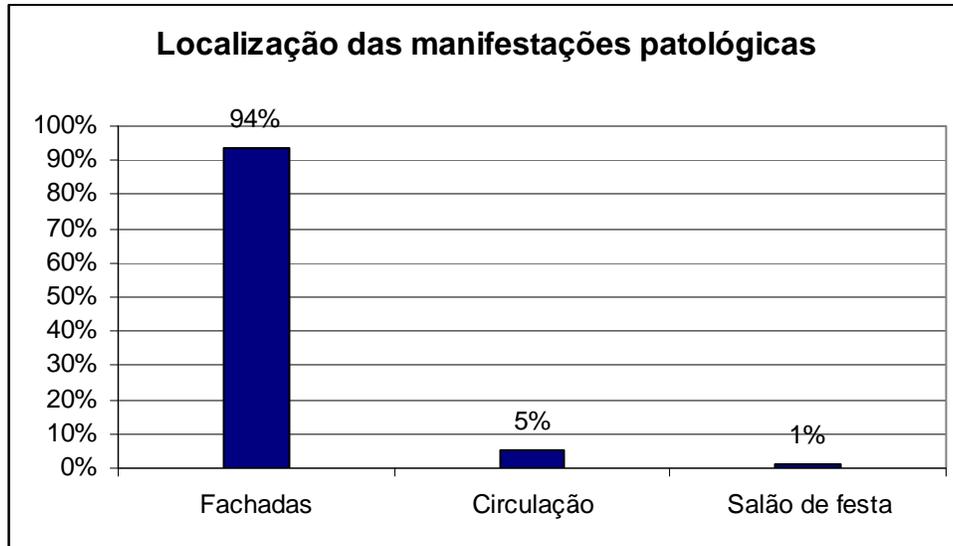
Em relação à localização das anomalias observadas no PAR Regente, aproximadamente 94% manifestam-se nas fachadas, apenas 5% na circulação e 1% nos salões de festas, de acordo com Figura 05.

Figura 05 – PAR Regente – Localização das manifestações patológicas

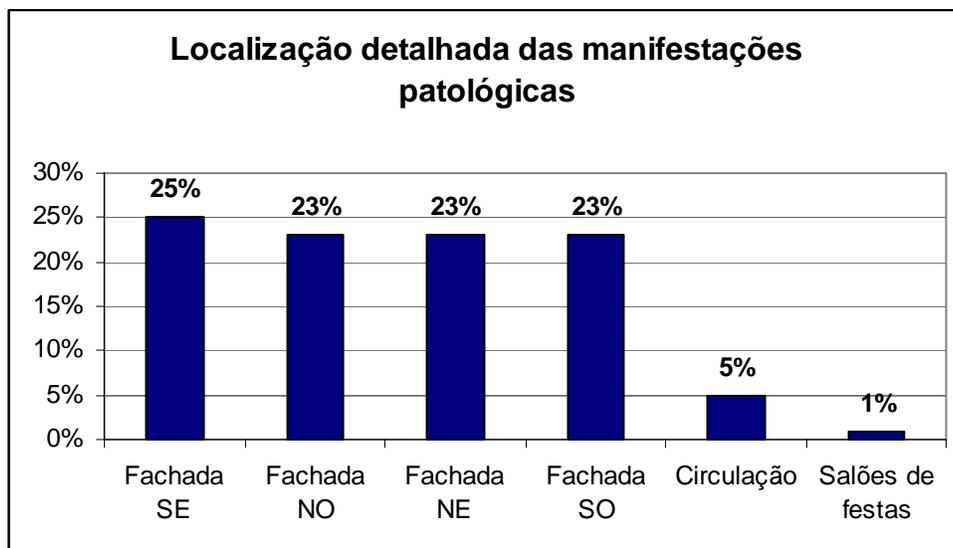
Como pode ser observado na Figura 06, a fachada sudeste foi a que apresentou maior incidência de problemas, enquanto que as demais fachadas não mostraram diferenças significativas entre si.

Figura 06 – PAR Regente – Localização detalhada das manifestações patológicas

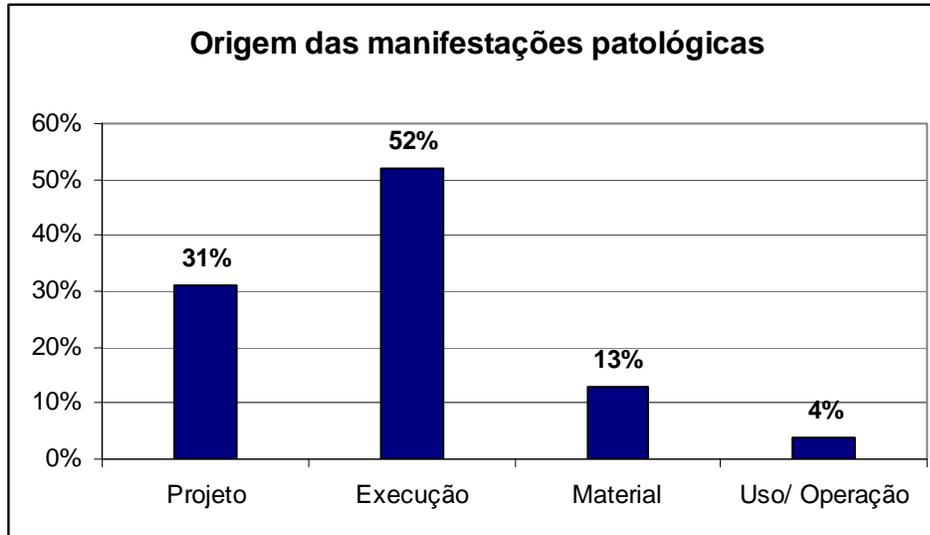
Quanto à origem das manifestações patológicas, destacaram-se a execução (52%), o projeto (31%) e material (13%). As anomalias originadas na execução são as mais frequentes (Figura 07), indicando que a etapa de produção do edifício merece maior atenção neste padrão de empreendimento.

Figura 07 – PAR Regente – Origem das manifestações patológicas

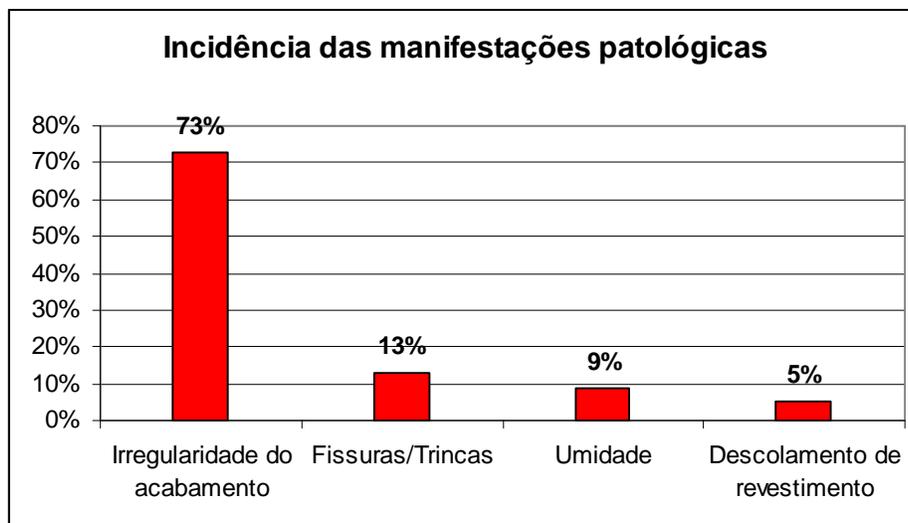
Em relação ao PAR Paraíso, a manifestação patológica de maior incidência foi a irregularidade do acabamento (73%), seguida de fissuras/trincas (13%), umidade (9%) e descolamento de revestimento (5%), conforme Figura 08.

Figura 08 – PAR Paraíso – Incidência das manifestações patológicas

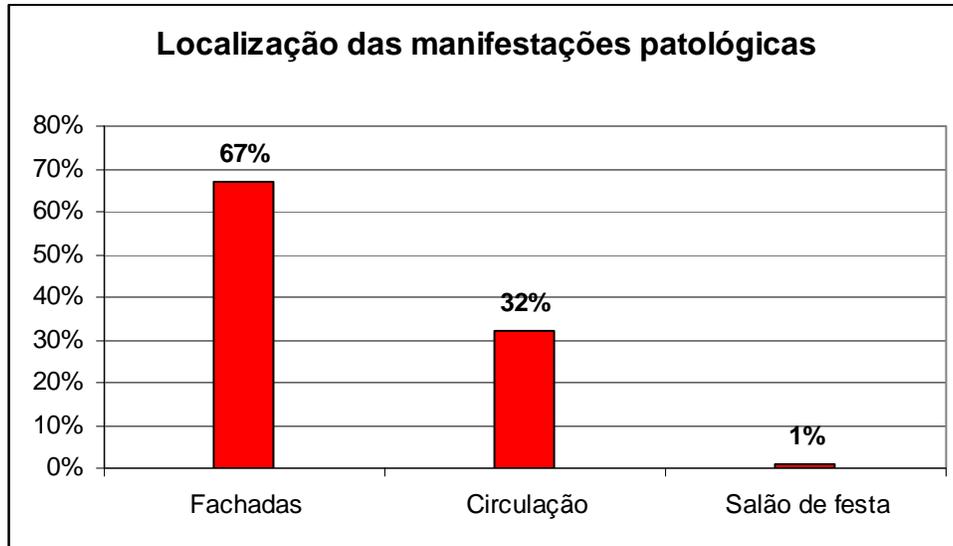
As anomalias observadas no PAR Paraíso localizam-se predominantemente nas fachadas (67%), 32% na circulação e apenas 1% nos salões de festas, de acordo com Figura 09.

Figura 09 – PAR Paraíso – Localização das manifestações patológicas

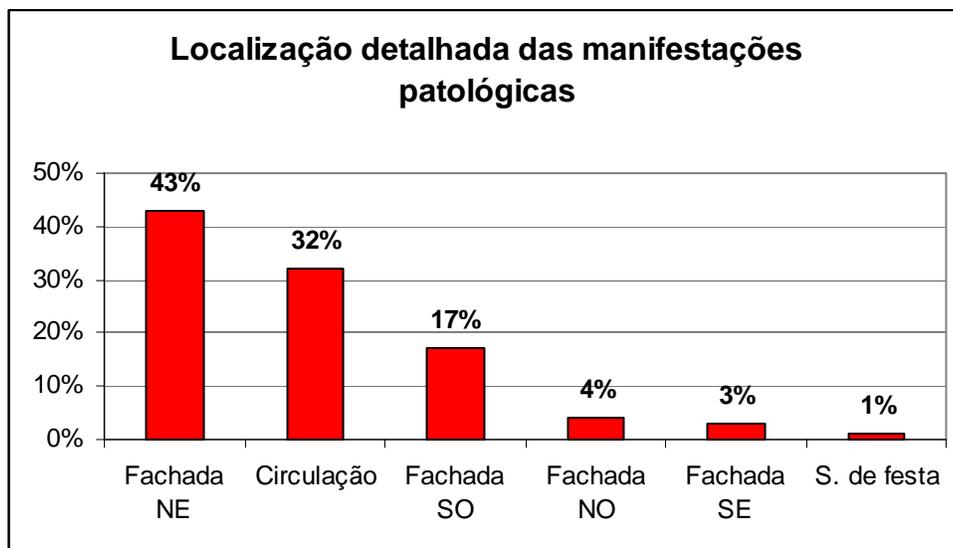
A Figura 10 mostra a incidência das manifestações patológicas em relação à orientação das fachadas, sendo a fachada nordeste a que apresentou maior ocorrência (43%), além de circulação e salão de festas.

Figura 10 – PAR Paraíso - Localização detalhada das manifestações patológicas

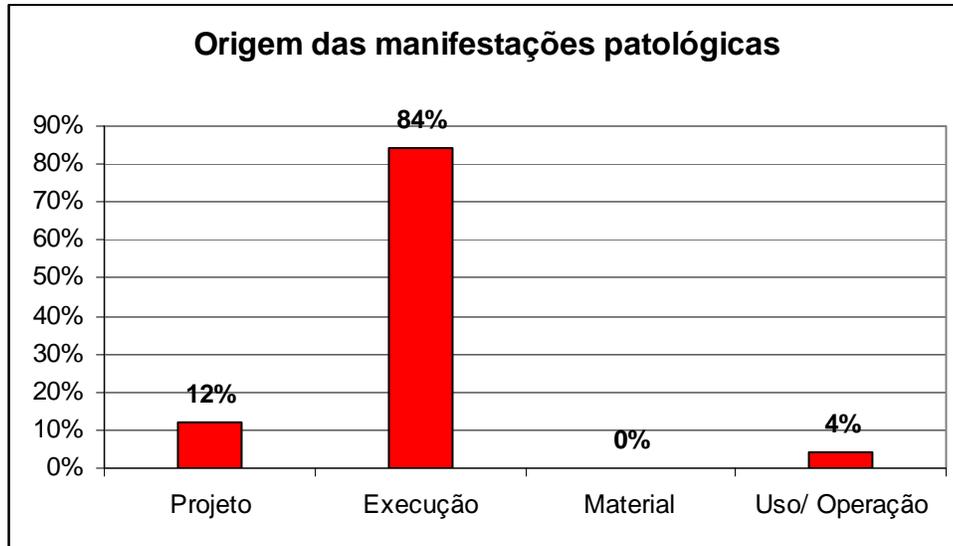
No que se refere à origem das anomalias, a execução foi a etapa que originou o maior número de incidências observadas (84%), Figura 11.

Figura 11 – PAR Paraíso – Origem das manifestações patológicas

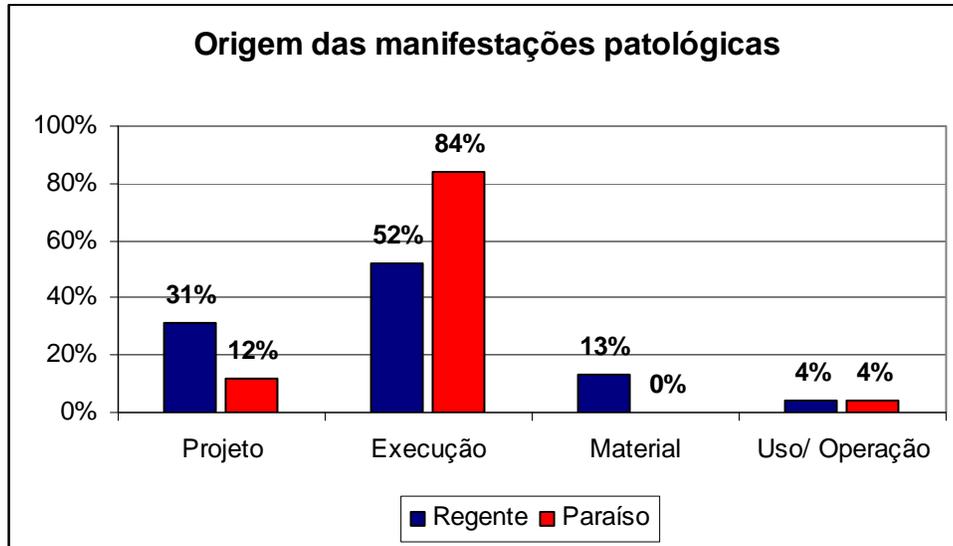
A origem das anomalias observadas entre os conjuntos habitacionais indica uma melhoria na etapa de projeto, notando-se uma redução de 61% das incidências. Entretanto, observa-se um aumento de 62% das manifestações patológicas originadas na execução, o que demonstra uma perda no controle de qualidade durante o processo construtivo. Nota-se, também, que o problema na seleção de materiais, observado na execução do primeiro empreendimento (PAR Regente), provavelmente foi resolvido na execução do PAR Paraíso. A Figura 12 permite visualizar as considerações apresentadas.

Figura 12 - PAR Regente e Paraíso – Origem das manifestações patológicas

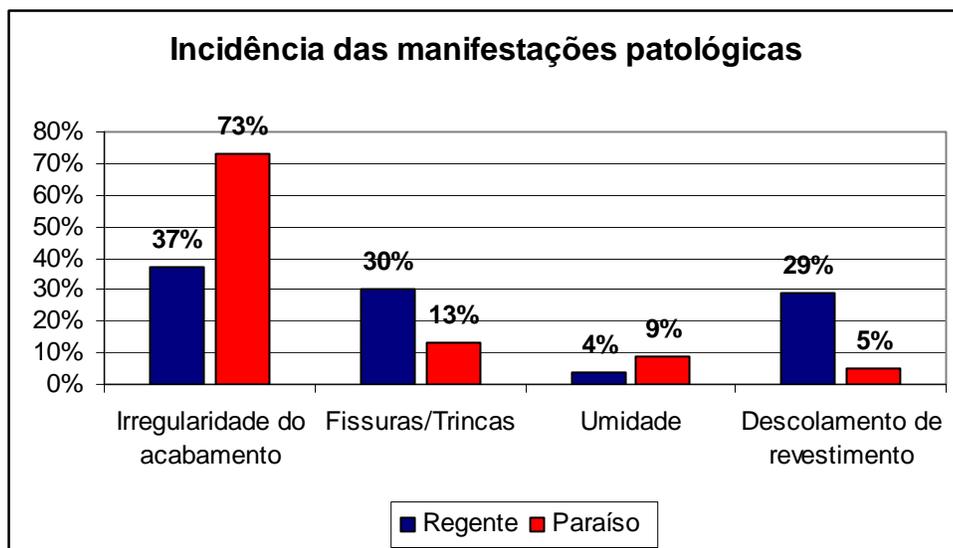
A Figura 13 permite comparar os resultados dos levantamentos realizados no que se refere à incidência das manifestações patológicas. Observa-se um aumento de 97% na irregularidade do acabamento do PAR Paraíso em relação ao Regente. Considerando que esta anomalia tem como origem tipicamente a execução, este fato corrobora com a análise dos dados realizados anteriormente em relação à origem.

Figura 13 – PAR Regente e Paraíso – Incidência das manifestações patológicas

Em relação às fissuras e trincas o tempo transcorrido entre o término da construção e a realização do levantamento pode influenciar no número de ocorrências observadas, já que as mesmas, com frequência, manifestam-se no decorrer do tempo, ao contrário do que ocorre com a irregularidade do acabamento, que se manifesta desde o momento da execução. Portanto a redução de 57% na ocorrência de fissuras e trincas, observada na Figura 12, pode não ser efetiva, já que no momento do levantamento do PAR Regente o tempo de utilização era de 18 meses e no levantamento do PAR Paraíso o mesmo apresentava apenas seis meses de utilização.

As manifestações relativas à umidade indicam um acréscimo de 125%, o que pode ser justificado pelo fato do PAR Paraíso, quando do momento do levantamento, ainda estar sofrendo processo de evaporação da água utilizada na obra.

Quanto ao descolamento de revestimento notou-se um decréscimo de 83%.

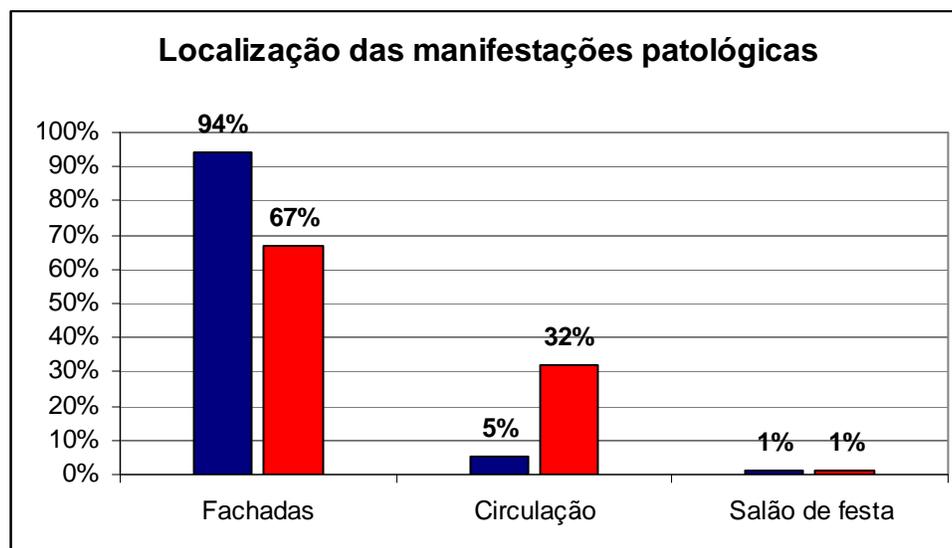
A Figura 14 mostra que a maior incidência das manifestações patológicas localiza-se nos elementos construtivos da envoltória dos edifícios, em particular nas fachadas. Tanto no PAR Regente como no PAR Paraíso, embora apresentem períodos de utilização diferentes, esse fato pode ser observado.

Figura 14 – PAR Regente e Paraíso – Localização das manifestações patológicas
