TECNOLOGIA CONSTRUTIVA DE RENOVACIÓN DE REVESTIMIENTO DE FACHADA EM EDIFÍCIOS

Lordsleem, Alberto / Neves, Maria / Monteiro, Eliana

Department of Civil Engineering, Polytechnic School, University of Pernambuco, Brazil.
acasado@poli.upe.br – mluzaneves@yahoo.com.br – nana.monteiro@uol.com.br

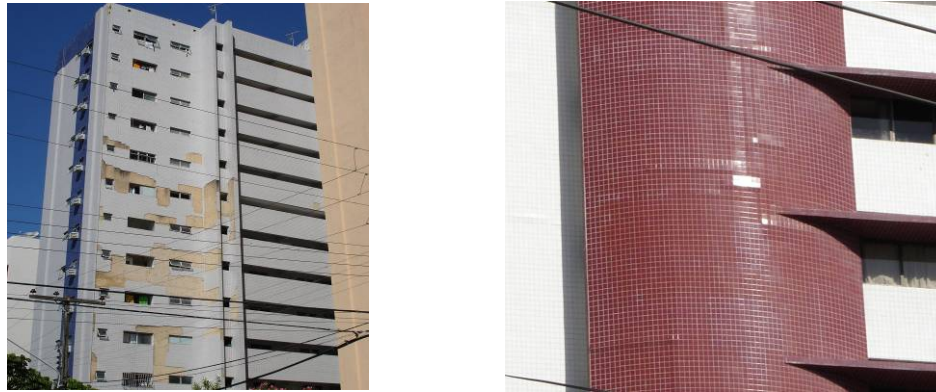
Figura 1 – Exemplos de patologias no revestimento de edificações na cidade do Recife/PE, observando descolamento generalizado (a) e estufamento e descolamento (b).

Conforme a figura 1 observa-se um descolamento generalizado das placas em (a) e um estufamento e descolamento das mesmas em (b). É importante destacar que as patologias incidentes no revestimento de fachada são de difícil recuperação, requerendo custos elevados que podem suplantar àqueles da execução (CAMPANTE; BAÍA, 2003).

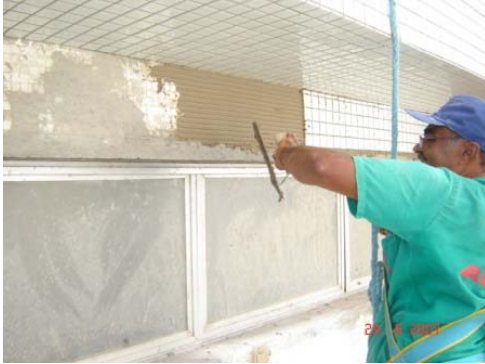
Figura 2 - Aplicação da argamassa colante com a desempenadeira de aço, utilizada na edificação B.

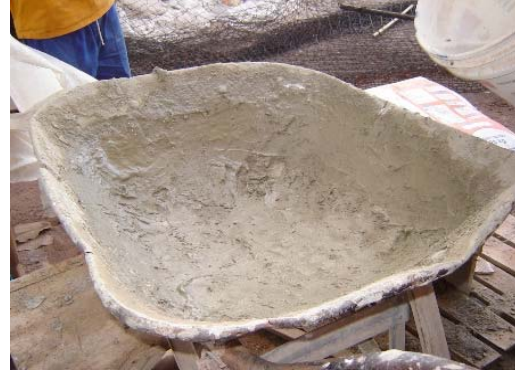
Em relação ao recipiente para mistura de argamassa, deve-se isentá-lo de resíduos que possam alterar suas características, como argamassas velhas, água, etc, de acordo com as orientações das publicações especializadas (LORDSLEEM; SABBATINI; BARROS, 1999); todavia, foi observado na edificação E, falta de limpeza do recipiente no início da produção de argamassa (Figura 3) comprometendo, desta forma, sua eficiência na fixação da placa cerâmica junto à base/substrato.

Figura 3 - Recipiente incrustado com resíduo, utilizado para mistura de argamassa na edificação E.

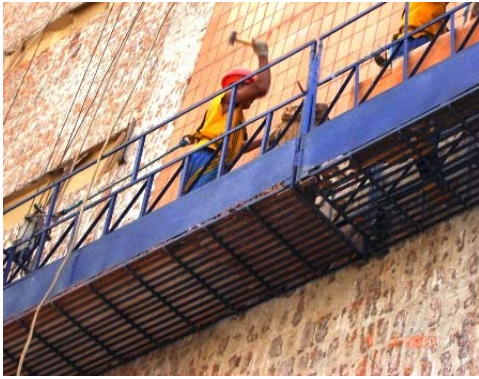
A limpeza inicial consistiu na retirada do revestimento antigo para a preparação da implantação do novo revestimento, desagregando a parte superficial da fachada. Na empresa C e E não se observou a utilização da talhadeira conforme visualizado da figura 4, situação que aumenta a quantidade de fragmentos pequenos que são atirados em decorrência do impacto da marreta, aumentando o risco de acidentes na edificação.

Figura 4 - Retirada do revestimento apenas com a marreta, aumentando o risco de acidentes na edificação E.

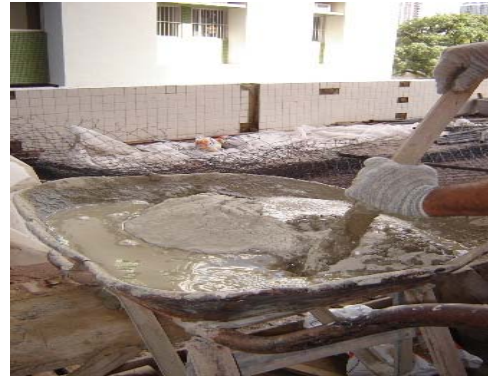
Figura 5 - Mistura manual da argamassa colante, diminuindo a produtividade do serviço executado na edificação E.

A quantidade de água utilizada para a mistura da argamassa nas edificações A, B e D foi a recomendada pelo fabricante. Entretanto, nas empresas C e E não foi verificado qualquer dosador para adição de água no recipiente de mistura. Além disso, foi observado em todas as edificações que a mistura foi realizada de modo manual, com variação no tempo em que ficam sendo homogeneizada, diminuindo a produtividade. Ilustra-se tal fato através da figura 5, a qual se observa um operário executando a mistura da argamassa na edificação E.

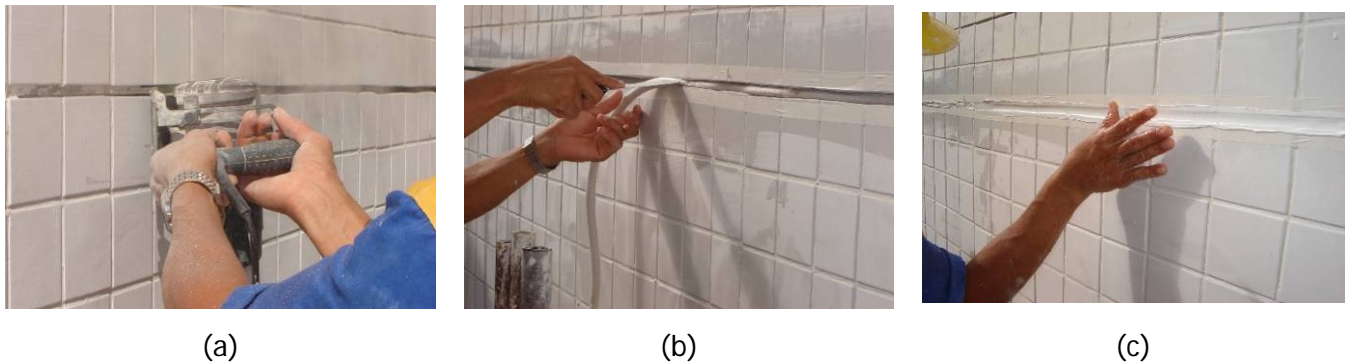
Nas edificações A e B, o corte das peças na região das juntas de movimentação é realizado momentos antes do assentamento da peça cerâmica. Na edificação E, o corte do emboço e o preenchimento das juntas são realizados após a execução do rejuntamento entre componentes.

Figura 6 - Execução da junta de dilatação na Edificação E: corte do emboço através da maquina (a), inserção do limitador de profundidade das juntas de movimentação (b) e acabamento das juntas com as mãos, observando a presença da fita crepe protegendo a placa cerâmica (c).

O acabamento das juntas nas edificações A e B foi realizado com um frisador (haste de borracha) para permanecer no mesmo plano do rejunte. Na edificação E, o acabamento foi realizado com as mãos umedecidas de água com sabão em pó, conforme ilustra a figura 6, como forma de facilitar a limpeza posterior da mão.
