TC-13

**IGLESIA NUESTRA SRA. DEL CARMEN:
TRATAMIENTO DE HUMEDADES CAPILARES ASCENDENTES
MEDIANTE CÁMARAS DE DESCOMPRESIÓN**

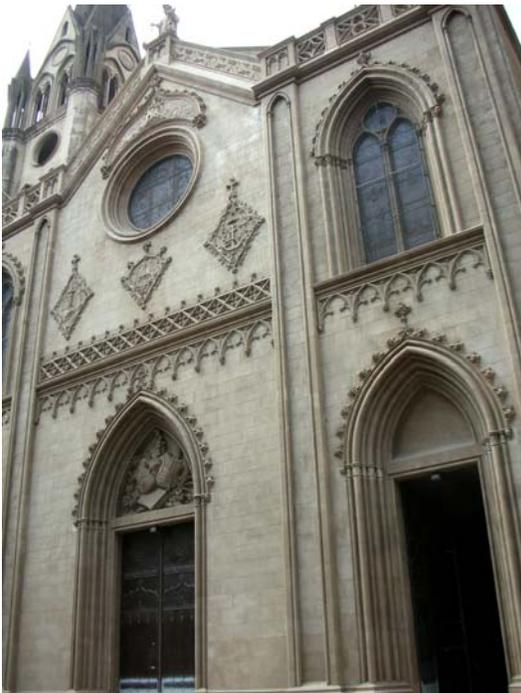
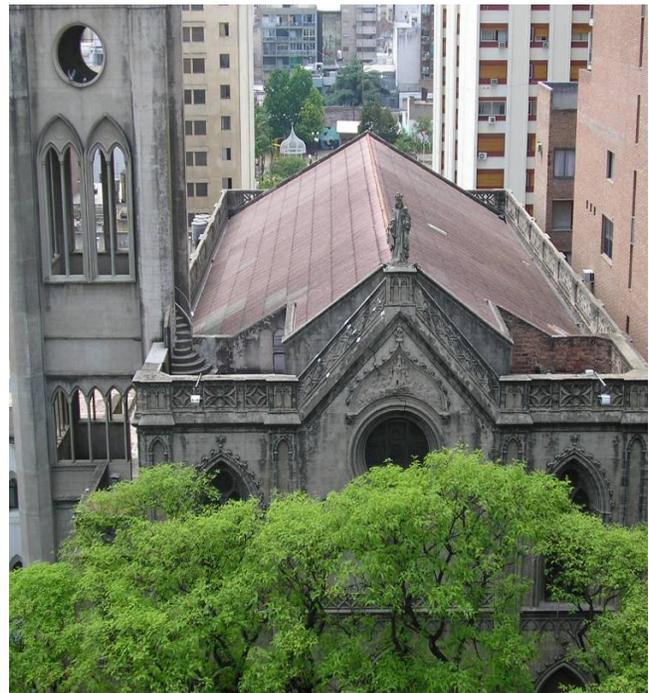
Fotos 1 y 2. Fachada de la Iglesia de Nuestra Señora del Carmen.

Las dos fachadas laterales (de 38 metros de extensión), manifestaban síntomas consistentes en eflorescencias y criptoflorescencias salinas, disgregación y lixiviación de morteros, manchas, etc, producidos por el ascenso de humedad capilar desde el suelo, que se encontraba saturado por fugas en conductos pluviales enterrados cercanos al muro, según surgió de las pruebas hidráulicas efectuadas a las mismas. Síntomas similares se detectaban en el zócalo del paramento interior del muro fachada, al igual que en todo el perímetro de la iglesia y en las bases de las columnas que dividen las naves del templo.

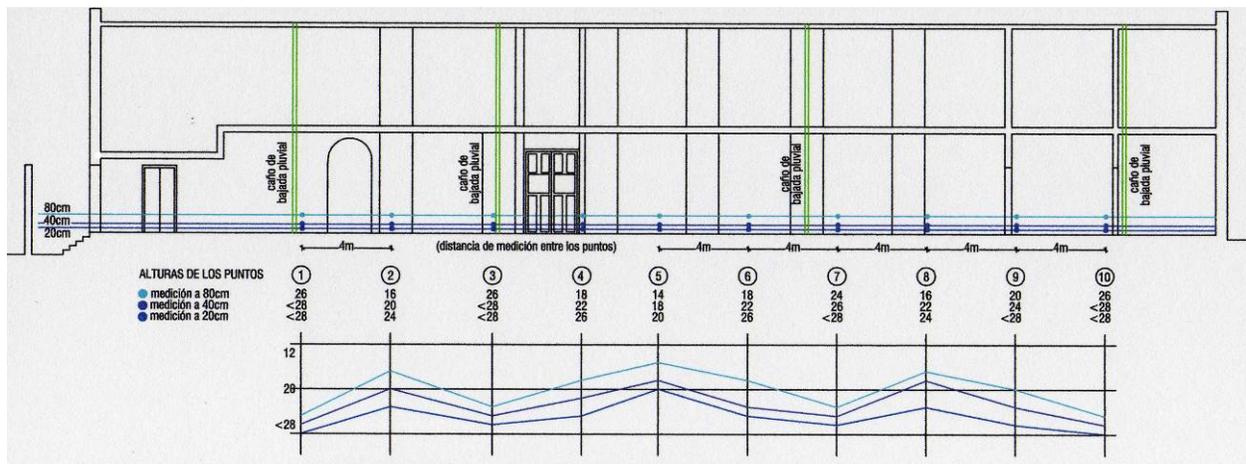
Las mediciones efectuadas mediante el higrómetro de contacto, arrojaron valores de entre 19 y superiores a 28% (límite del rango de lectura del instrumento). Recordamos que estos materiales porosos como las mamposterías, poseen un tope de imbibición del 36% de su volumen.

En la figura 3 se grafican las curvas de iso-humedad relevadas.

Figura 3. Curvas de iso-humedad relevadas

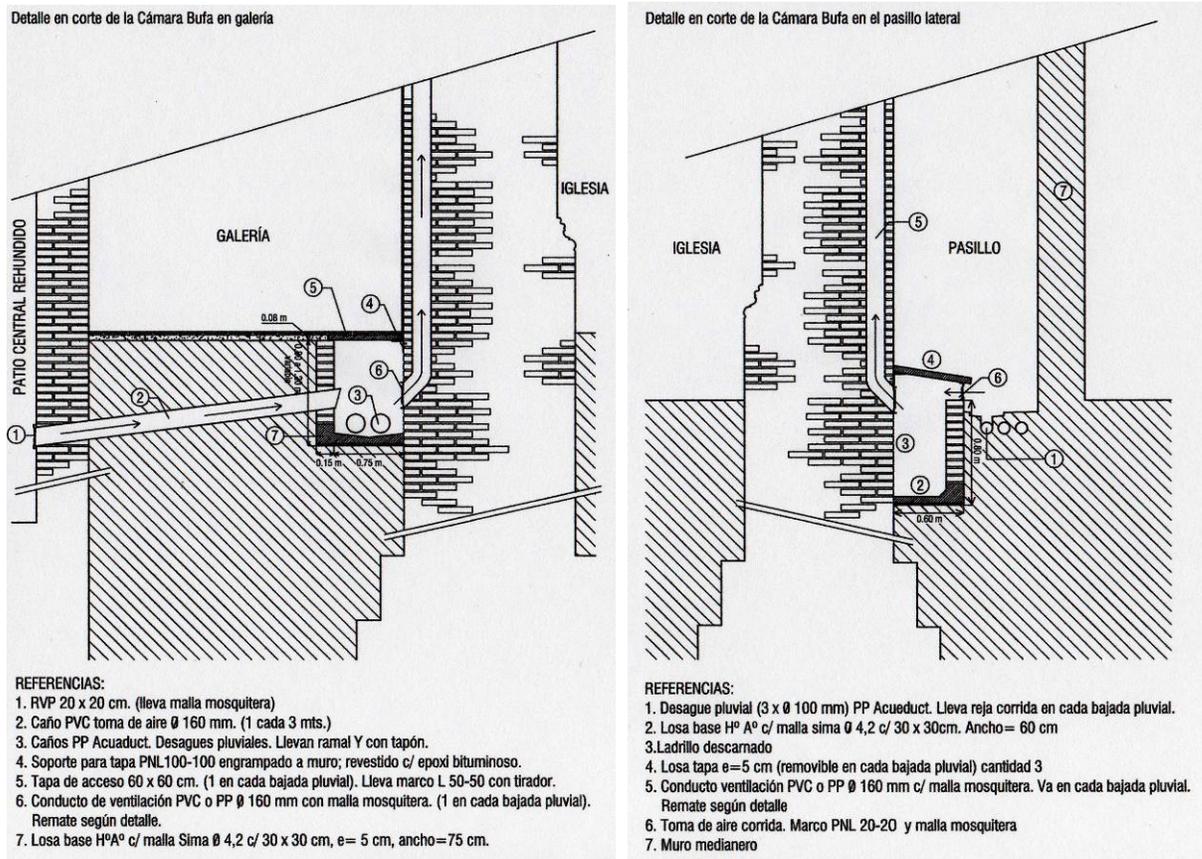
Figuras 5 y 6. Detalles de la Cámara Bufo en la galería y en el pasillo lateral.

En el fondo de la cámara se construyó una losa de hormigón armado con una malla Sima de \varnothing 4,2 cada 30 x 30 cm. Dicha losa se perfiló en "V", de modo que ante eventuales fugas de las instalaciones apoyadas sobre ella, canalice el agua hacia la calle. El espesor mínimo fue de 5 cm.

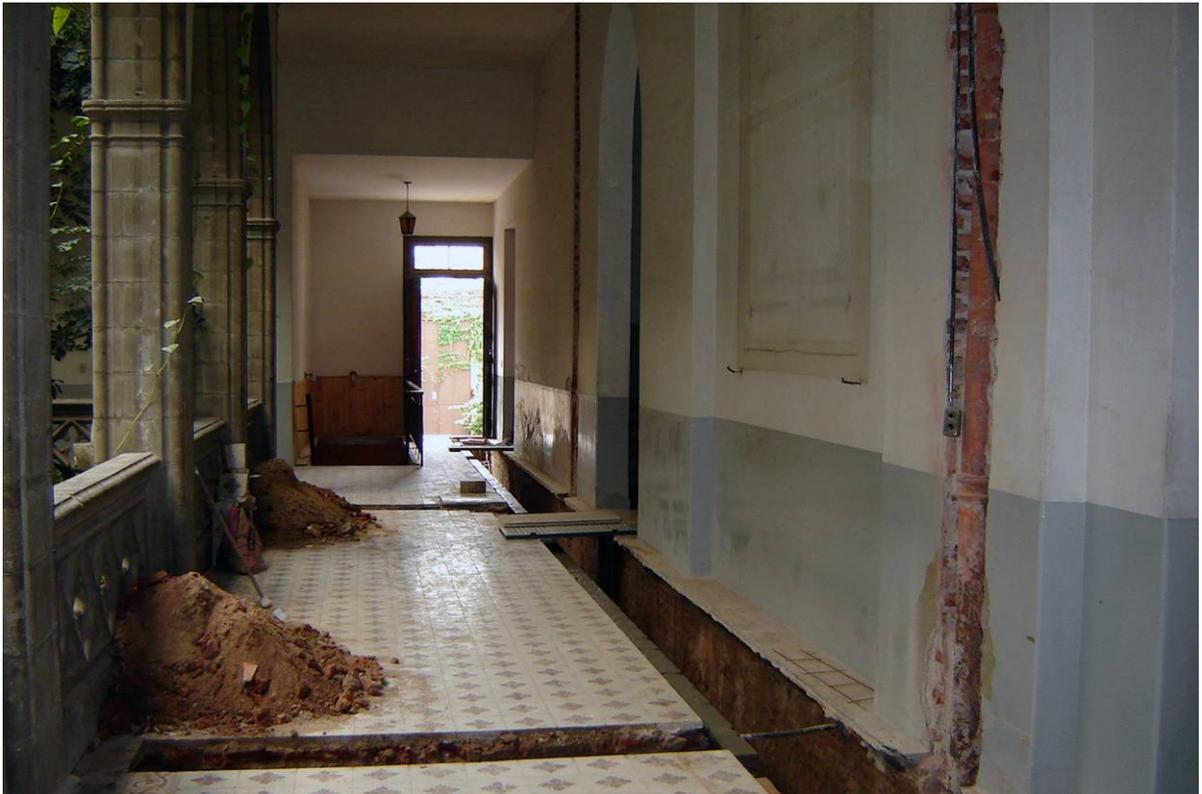
Foto 7. Ejecución de la Cámara Bufo.

En el muro a ventilar, correspondiente a la mampostería de fundación de los laterales de la iglesia, se eliminó el revoque hasta dejar los ladrillos desnudos, de modo de facilitar la evaporación de la humedad ascendente desde el suelo.

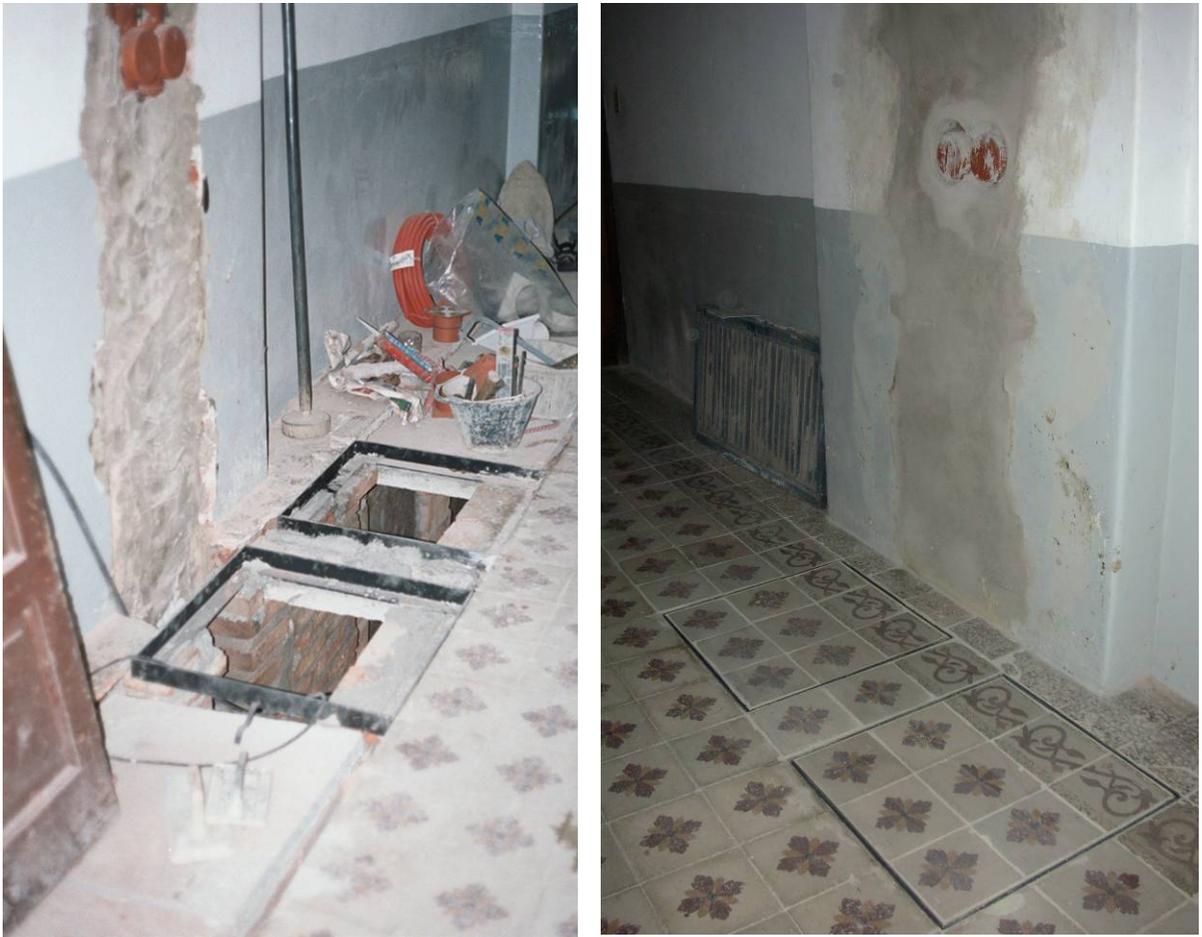
Foto 8 y 9. Tapas de inspección de la Cámara Bufo.

En las tapas de inspección, el solado lleva marco perimetral de bronce y manija con tirador central para extracción.

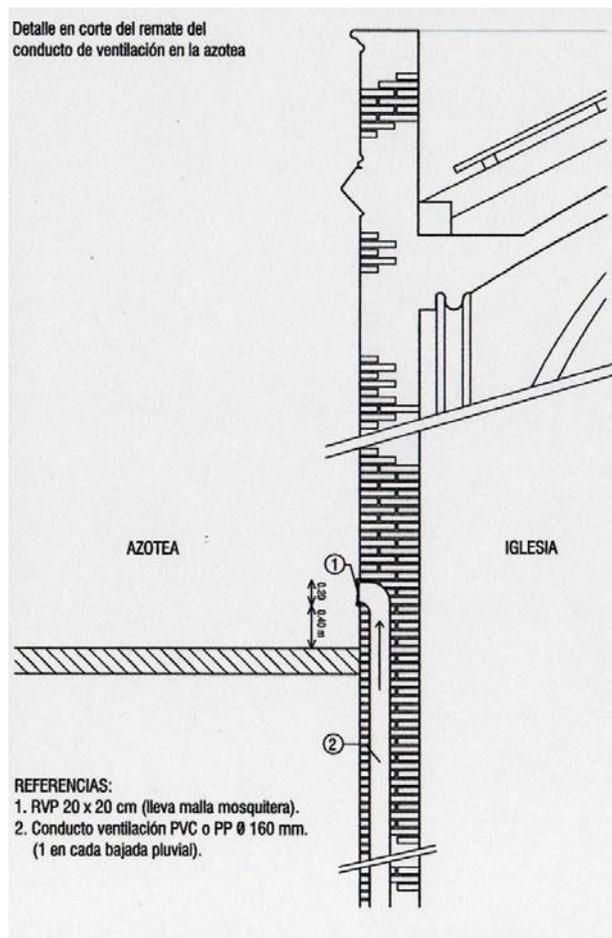
Figura 10. Detalle de remate del conducto de ventilación.

Respecto de la salida de aire, y en coincidencia con cada bajada pluvial, se incorporó embutido en el muro, un caño plástico de PP de \varnothing 160 mm, que remata en una tronera a 40 cm por sobre el nivel de la azotea plana, con rejilla de ventilación y tela mosquitera. En el caso del lateral Sur, estas salidas son de chapa galvanizada y van a la vista.

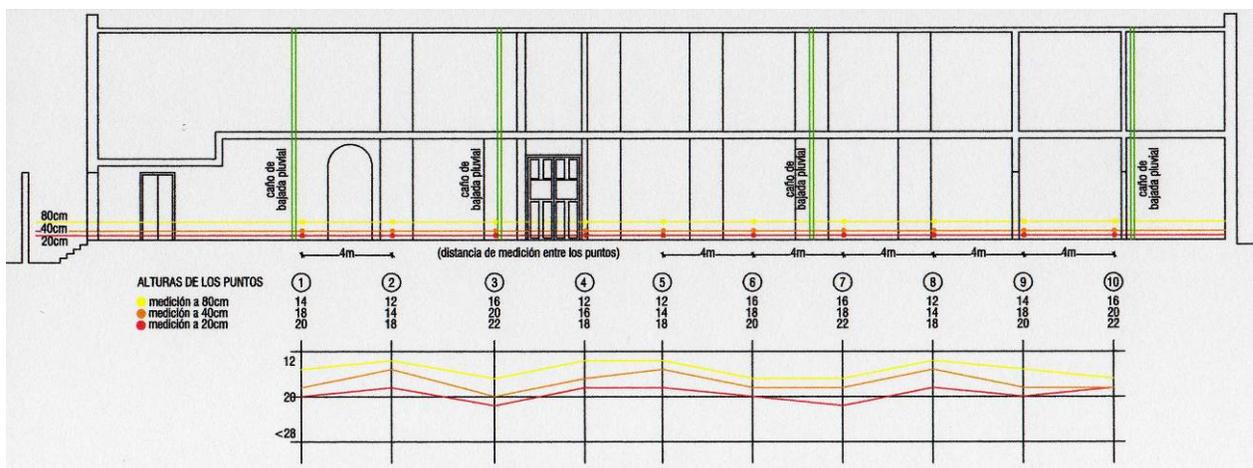
A casi un año de concluida la obra de la cámara de descompresión, se realizó durante dicho período, un seguimiento trimestral que incluyó el relevamiento de contenidos de humedad en los muros tratados, verificándose un considerable descenso en los niveles de la misma.

En la figura 11 se representan los valores obtenidos en la última medición, registrada en el mes de mayo de 2008, a once meses de su puesta en servicio.

Figura 11. Curvas de iso-humedad registradas en la última medición
