**ADECUACIÓN DE UN EDIFICIO DE AULAS DENTRO DEL CAMPUS
UNIVERSITARIO DE LA UNIVERSIDAD CENTRAL DE VENEZUELA**

Velasco, Rebeca / Vilorio, David
Consejo de Preservación y Desarrollo, Universidad Central de Venezuela, Caracas.
rvarquitecto@movistar.net.ve – viloriadavid@gmail.com

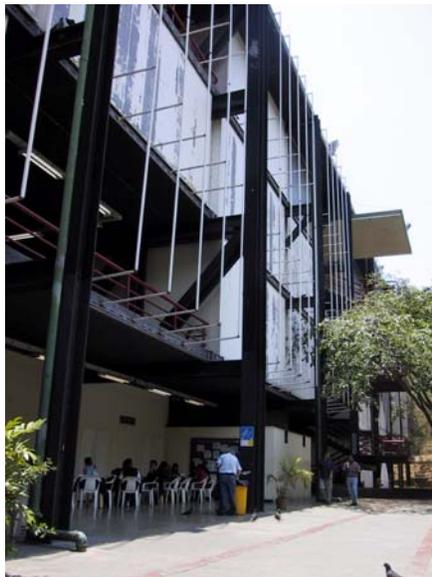
Figura 2. Foto de la fachada sur del edificio antes de ser intervenido
Fuente: COPRED-UCV. 2005

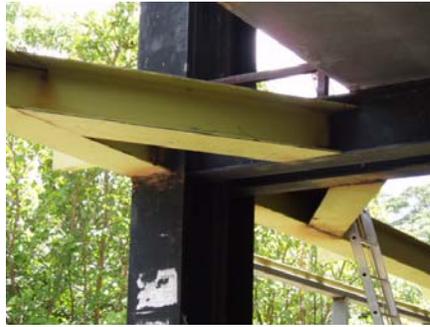
En la evaluación estructural se descubrió que la estructura, efectivamente, presentaba deficiencias en lo relativo a sus características sismorresistentes, por lo tanto, se recomendó incorporar ciertos elementos de refuerzo a lo largo de las columnas de fachada los cuales servirían de soporte para los nuevos elementos de protección solar, resolviendo así dos problemas: la adecuación estructural al sismo y el apoyo de los quiebrasoles.

Figura 9. Vista Refuerzo Estructural
Fuente: Proyecto del Arq. Rafael Urbina.

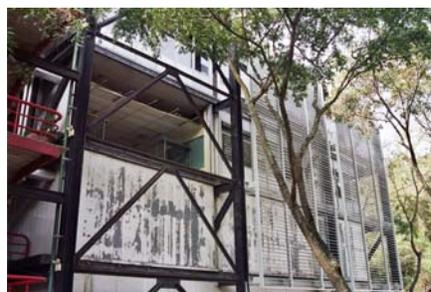
Este sistema consta de un marco de acero que contiene –fijada a ella- una hilada de paletas de aluminio anodizado dispuestas horizontalmente en ángulo de 90° con relación al perfil. El marco perimetral se fija a la estructura original de la edificación por medio de soldadura y posteriormente se fondea y se pinta con pintura color plata de la casa Dupont.

Figura 10. Vista de dos paños del sistema de protección solar
Fuente: Arq. David Viloria

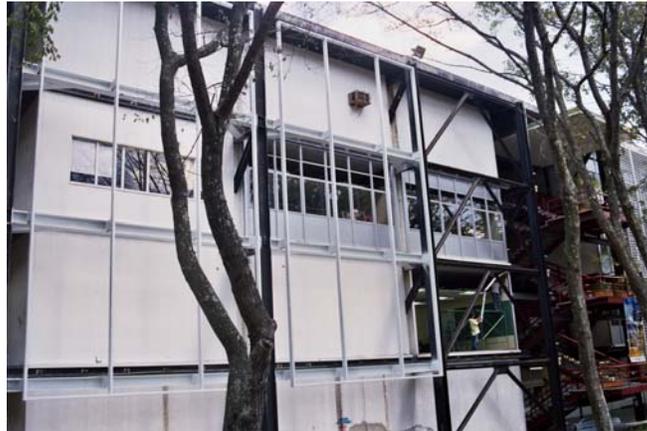
Figura 11. Vista de la colocación de las ventanas en el extremo oeste de la fachada sur
Fuente: Arq. David Viloría

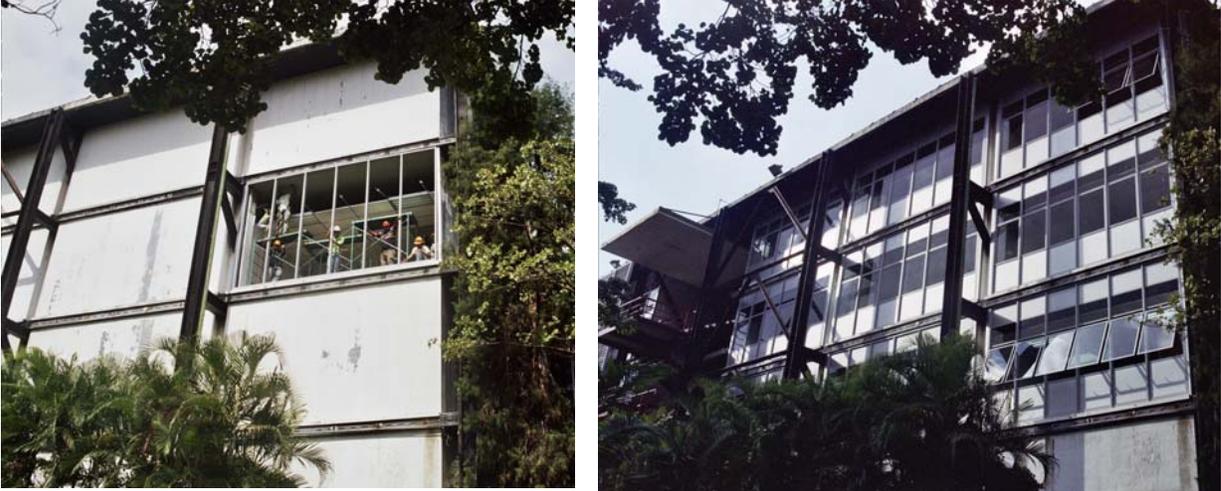
Figura 12 y 13. Vistas de la colocación de las ventanas en la esquina del extremo este de la fachada sur

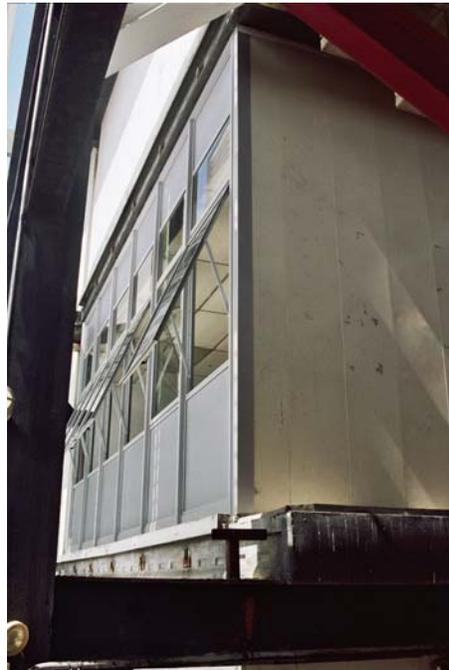
Figura 14. Detalle del sistema de ventanería. Vista de las ventanas proyectantes, paños opacos y paños transparentes
Fuente: Arq. David Viloría

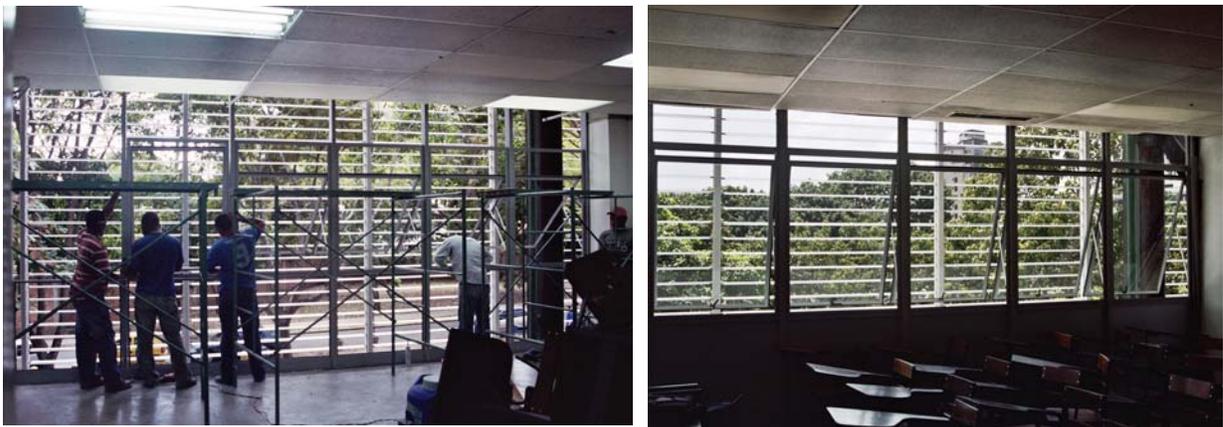
Figura 15. Proceso de colocación de las ventanas y vista interior del aula con el sistema de ventanería instalado.
Fuente: Arq. David Viloría

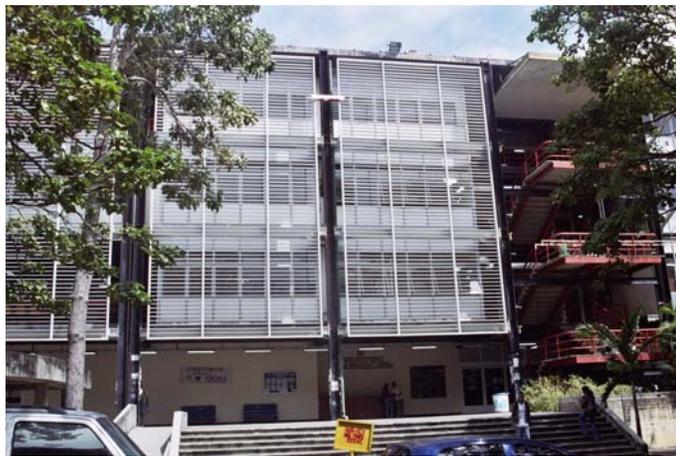
Las imágenes presentadas evidencian el cambio de imagen de una edificación mal mantenida y deteriorada, a una imagen de edificio renovado, en armonía con el entorno lleno de vegetación.

Figura 16. Vista de la nueva imagen de la edificación.
Fuente: Arq. David Vitoria
