CALIDAD AMBIENTAL DE ESPACIOS PÚBLICOS URBANOS: EL CASO DE LA URBANIZACIÓN EL CEMENTERIO

Llanos, Douglas
Universidad Simón Bolívar, Caracas, Venezuela.
dllanos@usb.ve

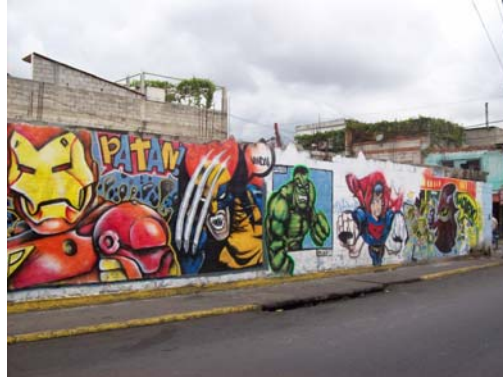
Figura 3: Urbanización El Cementerio

El sistema de espacios abiertos tipo “vía” de la urbanización El Cementerio está conformado por las avenidas de la urbanización: Roosevelt, Nueva Granada y Principal del Cementerio. Vías rectas, de carácter vehicular, con estacionamientos informales que ocupan un canal de la vía, paradas de transporte público formal informales. Mientras la Av. Nueva Granada posee señalización vial y rayado en buen estado, la Av. Principal del Cementerio carece del mismo, mientras que sus aceras se encuentran ocupadas por la actividad comercial informal.

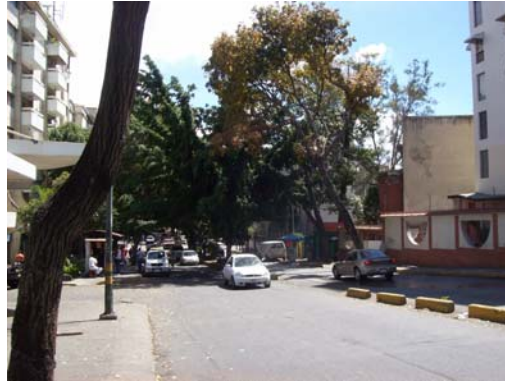
Figura 4: Av. Roosevelt

La Av. Roosevelt es una vía recta, formalmente adecuada, de carácter predominantemente vehicular, con estacionamientos informales en la vía, paradas formales de transporte público, presencia de señalización vial e inexistencia de rayado en la calzada. Se valoró su calidad ambiental como “bueno” ya que cuenta con un alto nivel de limpieza, pese al regular grado mantenimiento. Buena seguridad en horas del día, utilizado por vecinos y visitantes, buena pavimentación y continuidad del sistema de aceras. Sin embargo se observó una deficiente oferta de áreas verdes y mobiliario urbano a lo largo de la vía, y las existentes se encuentran en regular-mal estado respectivamente.

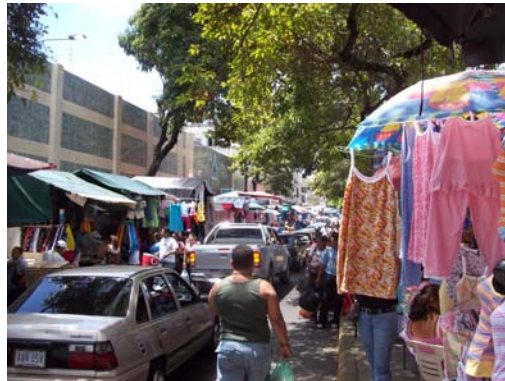
Figura 5: Av. Principal El Cementerio

Se valoró la calidad ambiental de la Av. Principal del Cementerio como “mala”, ya que, aunque se encuentra formalmente adecuada, totalmente construida y pavimentada; sus aceras carecen de una adecuada continuidad, ni claramente estructurada. El nivel de limpieza y mantenimiento es deficiente, bajo grado de seguridad y apropiación del sitio por parte de los residentes, ausencia de áreas verdes y mobiliario urbano.

- Potenciar los usos mixtos y la concentración de actividades para reducir los desplazamientos con el consiguiente consumo de energía en vehículos automotor, fomentando los recorridos peatonales.
- Estudiar la posibilidad de instaurar un sistema de transporte público no contaminante.
- Rediseño del sistema vial de la urbanización con calles para la circulación peatonal y calles locales con mobiliario urbano.
- Realizar labores de mantenimiento y recuperación de las avenidas Nueva Granada y la Principal del Cementerio.

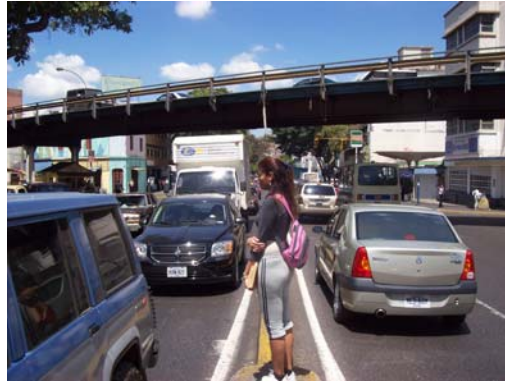
Figura 6: Av. Nueva Granada

La Calidad ambiental de la Av. Nueva Granada es “regular”, ya que, aunque cuenta con una adecuación formal en sentido norte-sur, buena pavimentación, aceras continuas y alto grado de construcción; carece de una adecuada estructuración interna, áreas verdes y de mobiliario urbano. La limpieza y mantenimiento del sector es regular, así como el estado del mobiliario urbano y áreas verdes existentes.

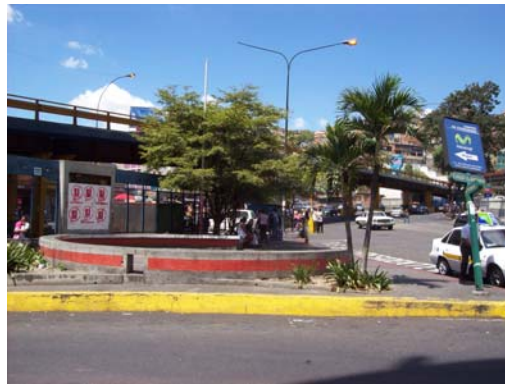
Figura 7: Plazoleta en el cruce entre las avenidas Nueva Granada y Presidente Medina

En relación con la calidad ambiental de sus espacios abiertos, el primero de los espacios se encuentra en la Av. Nueva Granada en su cruce con la Av. Presidente Medina. Es un espacio no contenido, rodeado de actividad comercial y residencial. La misma tiene una forma regular, medianamente adecuada, con aceras, pavimento, mobiliario urbano, áreas verdes en mal estado; apropiada por los usuarios como parada de transporte público. Se valoró su calidad ambiental como "regular".

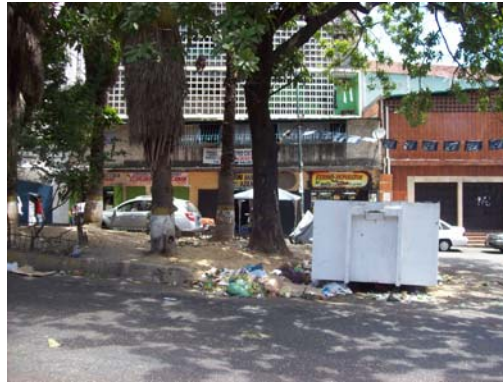
Figura 8: Plazoleta en la Av. Principal del Cementerio

El otro espacio abierto se encuentra al extremo este de la Av. Principal del Cementerio. Con forma regular, bien contenida por las edificaciones que la rodean, inmersa en la intensa actividad comercial y de tránsito del sector. Para el momento del levantamiento del sitio se observó que un extremo de la misma era utilizado como bote de desechos sólidos, mientras que el otro era usado como sitio de esparcimiento de los transeúntes. No se encuentra adecuadamente al sector y carece de una estructuración interna clara. No se observó

elementos de seguridad ni mobiliario urbano. Aún cuando posee áreas verdes, las mismas se encuentran en mal estado y en general la plaza posee un bajo grado de construcción y mantenimiento. Se valoró su calidad ambiental como “mala”.

Una de las variables que afecta negativamente la calidad ambiental del área en estudio es la carencia de espacios de parques o espacios públicos abiertos. En este sentido, si se pretenden realizar actuaciones orientadas a mejorar la calidad ambiental del sector, aprovechando las tareas de recuperación del Río Guaire, se recomienda intervenir en la Avenida Principal del Cementerio, incluyendo la plazoleta localizada en su extremo este; así como labores de mantenimiento de las avenidas Nueva Granada, y Roosevelt.
