## CREACIÓN Y DOCUMENTACIÓN DE METODOLOGÍA DE RESTAURACIÓN DE VIVIENDAS EN CENTROS HISTÓRICOS A PARTIR DE PROTOTIPO

Papadia, Guanina / Medina, José

Instituto de Estudios Regionales y Urbanos, Universidad Simón Bolívar, Caracas, Venezuela.

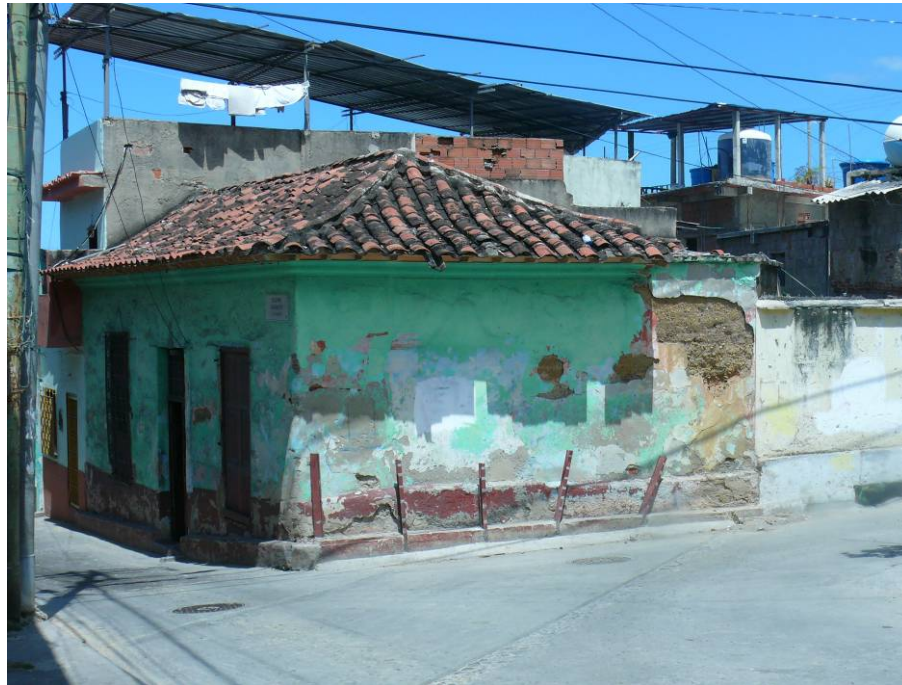
La escogencia de la vivienda prototipo se basó principalmente en su carácter contextual y cronológico, ya que ésta data, según amplios registros históricos, de finales del siglo XIX, siendo una de las primeras construcciones en torno a la Plazoleta de El Guamacho. De ahí deriva su tipología arquitectónica y las técnicas constructivas, basadas principalmente en la tapia como material predominante, al igual que la mayoría de las casas adyacentes.

**Figura 1.** Vivienda prototipo - Caso de Estudio  
**Fuente:** Instituto de Estudios Regionales y Urbanos IERU-USB

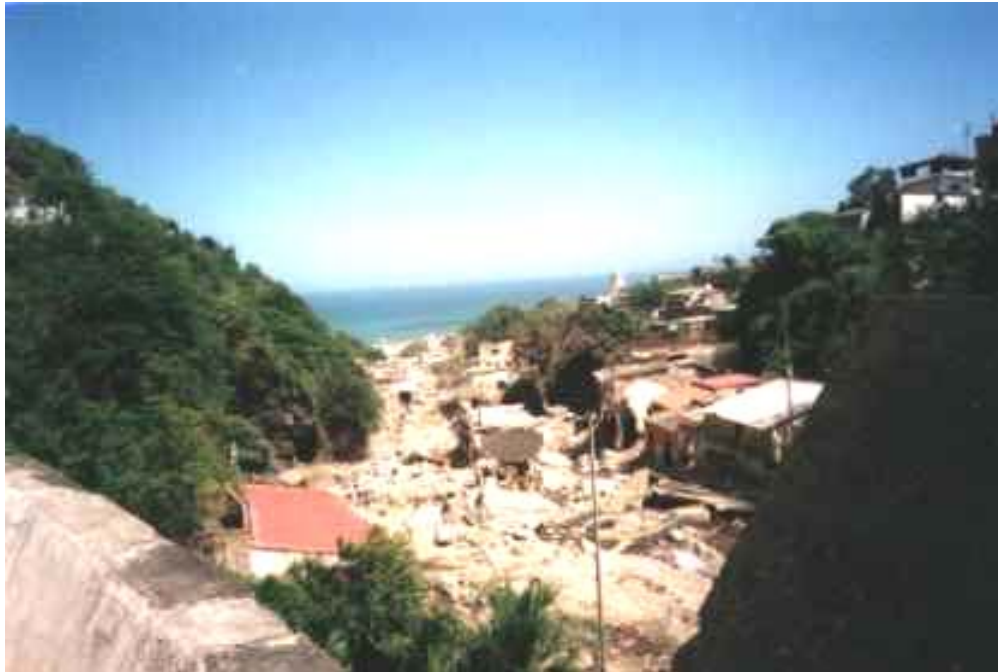
**Figura 2.** El cauce del río Osorio luego de los aludes torrenciales de diciembre de 1999. A la derecha de la fotografía, en la parte superior, los límites del sector El Guamacho. Fuente: Instituto de Estudios Regionales y Urbanos IERU-USB

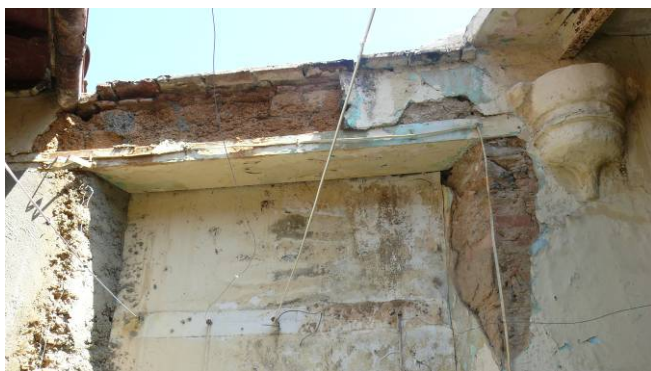
Las visitas de campo apoyadas por la persona especialista en restauración permitieron la recolección de información sobre los componentes morfológicos y la integridad de la vivienda. En el caso de los componentes morfológicos, se identificaron elementos originales de la época en que fue construida, los cuales, en algunos casos, desaparecieron por los estragos del clima o fueron sustraídos por remodelaciones de los mismos propietarios; sin embargo, algunos perduran y pueden ser recuperados (Figura 9).

**Figura 9.** Vestigios de la arquitectura de la época  
Fuente: IERU-USB

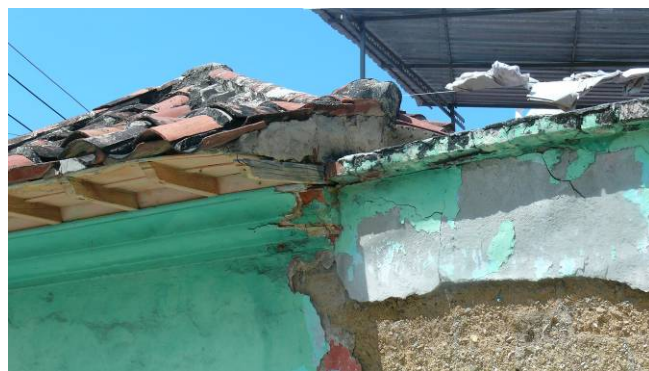
A grandes rasgos se lograron clasificar los tipos de patologías presentes, producidas principalmente por la humedad. Se logró observar manchas producidas por humedad ascendente en los paramentos generadas por capilaridad, alcanzando, en algunos casos, alturas mayores a 1,5 m. Así mismo, se pudieron notar filtraciones en las cubiertas que descienden en forma de goteras, desprendimientos de material a nivel superficial en frisos (Figura 10) y faltantes mayores del revestimiento hasta llegar a la médula. Dicho levantamiento fue completado en la base de datos planimétrica y fotográfica.

**Figura 10.** Desprendimiento de friso en Fachada  
Fuente: IERU-USB

Por otro lado, debido a que las paredes originales son de tapia, tienen una condición portante, lo cual impide intervenciones mayores al resane de frisos. Por tanto, la reorganización de los espacios tuvo también que estar sujeta a la distribución original, conservando las puertas y ventanas existentes. Aunado a éstos, hubo que plantear un sistema independiente de perfiles metálicos para el soporte de la placa de losacero propuesta en la segunda etapa de intervención. La escogencia de dicho sistema estuvo orientada hacia su fácil mantenimiento, por lo cual se prefirieron perfiles IPN en vez de tubulares.
