**LA INVESTIGACIÓN COMO MEDIO PARA LA VALORACION DE UN BIEN PATRIMONIAL EN ESTADO DE RUINA.****CASO DE ESTUDIO: RUINAS DE LA ALMACENADORA SANTA INES**

Pérez, Francisco  
Núcleo Endógeno Eje Turístico El Calvario  
pgfa@cantv.net

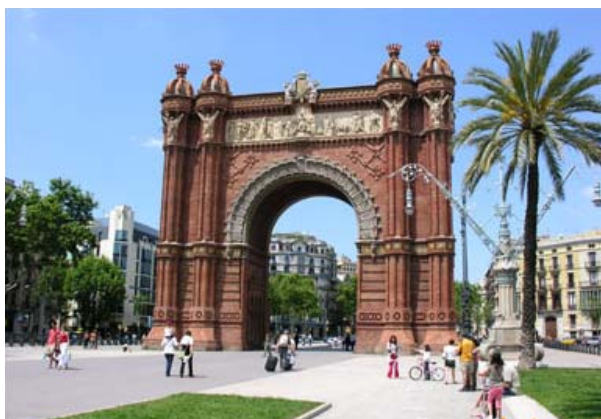
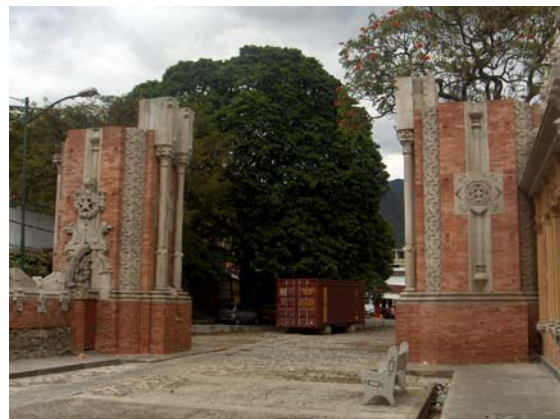
Imagen 7. Arco Triunfal de la Exposición Internacional de Barcelona, proyectado por *Josep Vilaseca i Casanovas*.

Es de destacar que en 1888 Crespo había estado en España, visitado Barcelona, en momentos en que se celebraba la Exposición Internacional. Dentro de las obras de la misma se había construido un arco triunfal como acceso al recinto ferial, proyectado por el arquitecto premodernista catalán *Josep Vilaseca i Casanovas* cuyas semejanzas e influencias estilísticas y constructivas con la propuesta de Sales son evidentes en el uso de la fábrica de ladrillo a la vista de inspiración neomudéjar, amalgamada con el modernismo catalán de la época y en los relieves escultóricos de piedra artificial. (Imágenes 7 y 8). La fidelidad de lo que se construyó del arco con el plano de Sales reafirma la autoría del *Arco Inconcluso* en este último, o al menos en el equipo que lo acompañaba y dentro de esta la primera etapa de la edificación en estudio que más tarde daría lugar a la Almacénadora Santa Inés, por el carácter de los relieves decorativos que presenta.

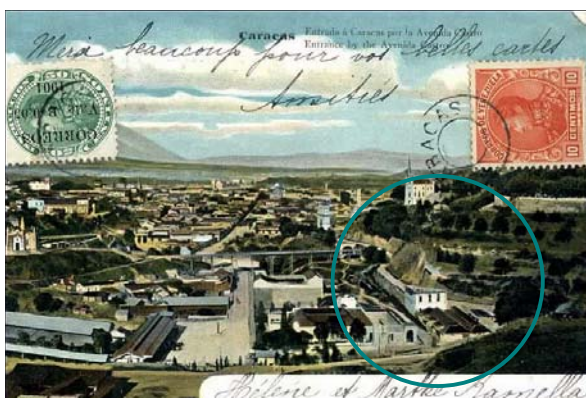
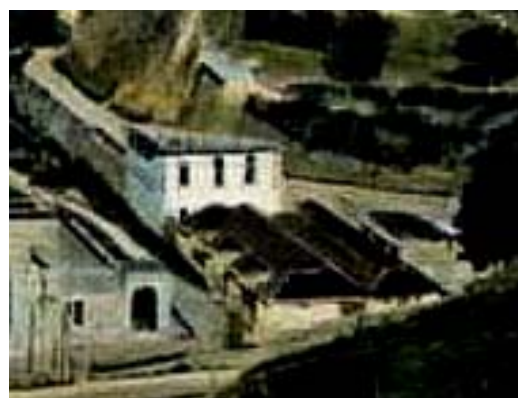
Imagen 9. Entrada a Caracas por la Avenida Castro.

Una de ellas responde a una postal del sector de fecha 1904 (Imagen 9), en la cual destaca el volumen de Villa Inés, después de las intervenciones de Sales, las bases de las pilastras del arco y los dos sectores que ocupaban la parcela para esa época: el cuerpo Este de planta triangular y cubierta horizontal y el cuerpo Oeste de planta compuesta por 4 pabellones en sentido Norte Sur, derivados de un volumen lineal en sentido Este Oeste, todos con cubiertas inclinadas de tejas planas, al parecer similares a las que tenían los edificios de la Estación de Ferrocarril.

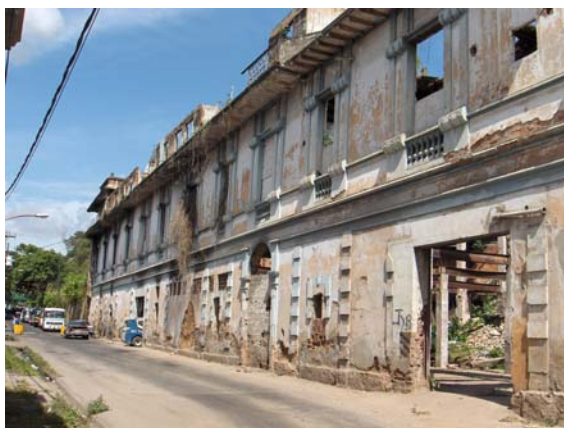
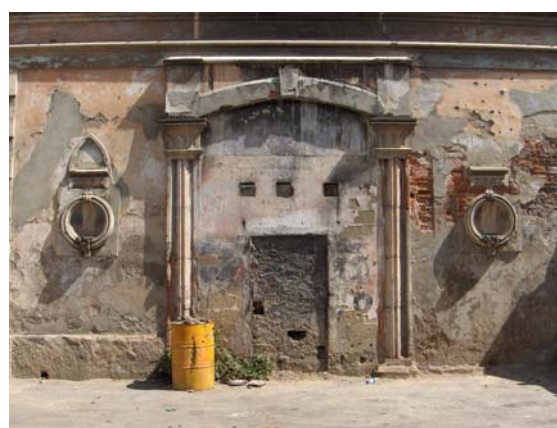
Imagen 11 y 12. Fachada de la Almacенadora Santa Inés y detalle del arco occidental.

Los relieves decorativos en forma de corona, pero en particular el detalle de las pilastras (Imagen 11 y 12) coinciden con el estilo formal y técnico del Arco Inconcluso y los relieves de la Villa Santa Inés, lo que permite relacionar estos elementos del conjunto con la actuación de Sales y en tanto de Luis Llach.

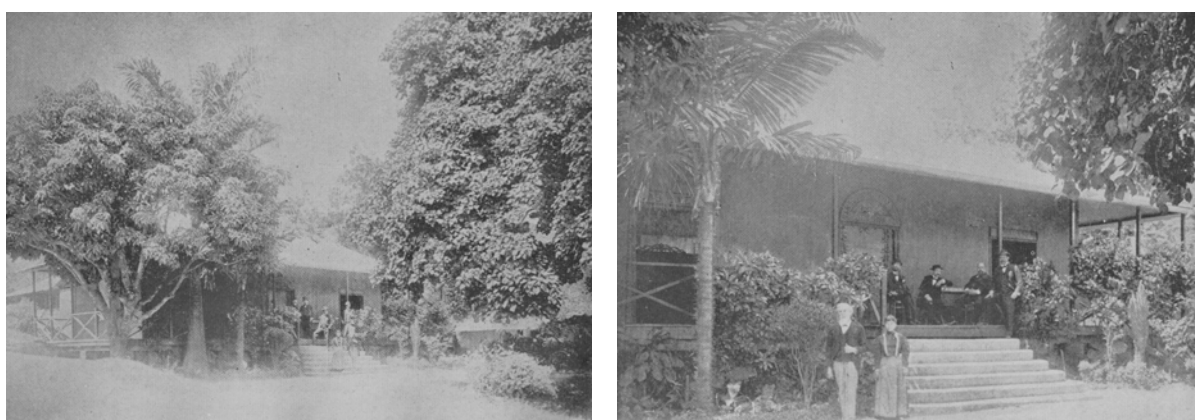
Imágenes 13 y 14. Baños Hidroterápicos de Caño Amarillo.

Por otro lado, desde 1883 funcionaban al Suroeste de las Ruinas de Santa Inés, los Baños Hidroterápicos, separados de esta por la carretera de Monte de Piedad. Estos se establecieron por contrato de la Gobernación del Distrito Federal con el médico extranjero Dr. Francisco Dubreuil, aprovechando un aliviadero de agua potable proveniente del Acueducto de El Calvario. La Edificación de los Baños era un volumen exento de cubiertas inclinadas y corredores perimetrales en forma de veranda o terraza cubierta de tendencia antillana, con esbelta estructura metálica en cuyos alrededores se encontraba una frondosa vegetación arbórea. (Imágenes 13 y 14).

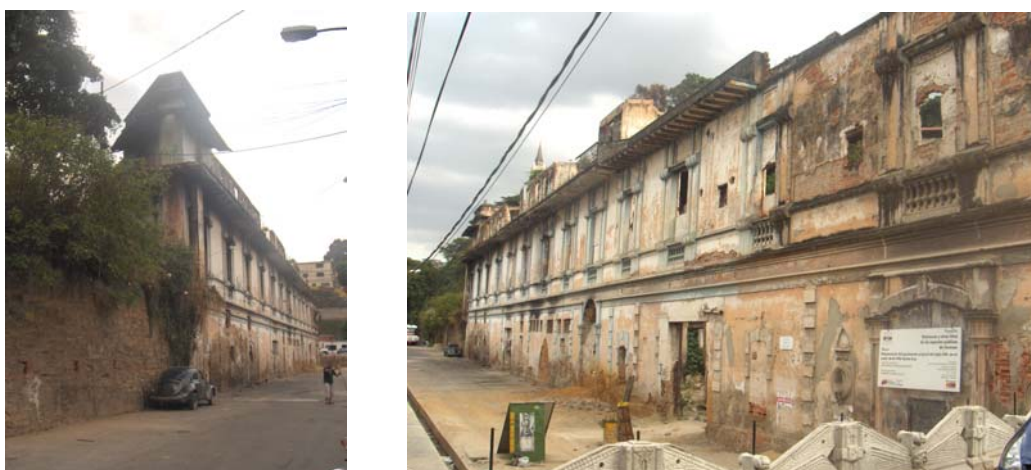
Imagen 16 y 17. Fachada Norte de la Almacénadora Santa Inés desde el Este y Oeste respectivamente.

Tipologicamente, la edificación resultante se aparta del tipo edilicio de depósito, el cual debería ser cerrado y donde los aspectos ornamentales no serían lo esencial, lo que es diametralmente opuesto a los testigos de la Almacénadora que quedan en pie. Es evidente que el nuevo cuerpo agregado como un segundo piso de la sección Oeste, sobre la anterior fachada, adoptando la solución formal de los vanos del volumen de la esquina respondería al uso de una edificación del tipo institucional, residencial, o hotel, con una visión más palaciega que industrial, aún cuando en su planta baja albergara funciones comerciales y administrativas, como era común en las edificaciones urbanas de comienzos de siglo. (Imágenes 16 y 17)

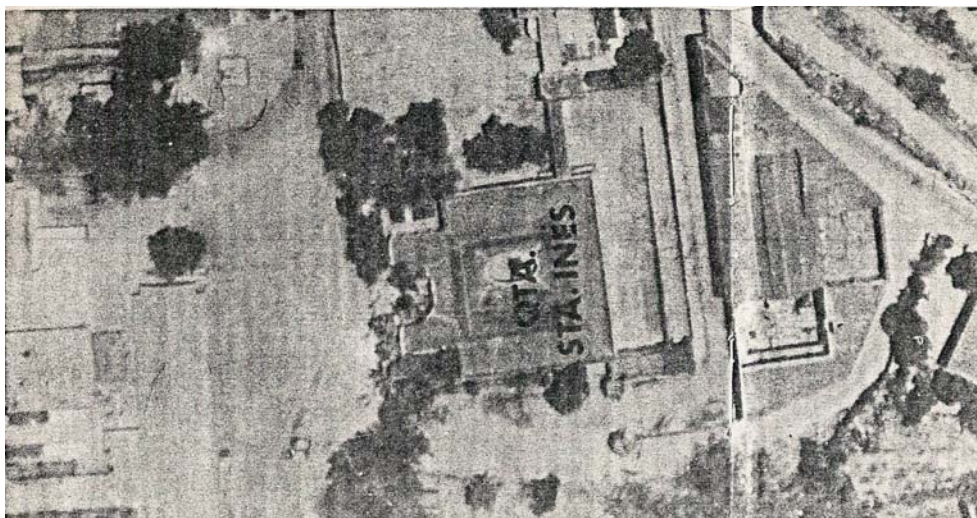
Imagen 18. Fotografía Aerea de Villa Inés y la Almacenadora Santa Inés en 1936.

La tipología edilicia del edificio en estudio, se caracteriza para ese momento por un edificio de fachada continua de dos pisos con varios dormitorios para el uso hotelero, al cual la tradición oral le atribuye el nombre de *Hotel Los Baños* (20). Las áreas de dormitorio funcionaban especialmente en el segundo piso, destinándose la planta baja que otrora fuera aserradero para usos de servicios comerciales y de almacén. (Imagen 18)

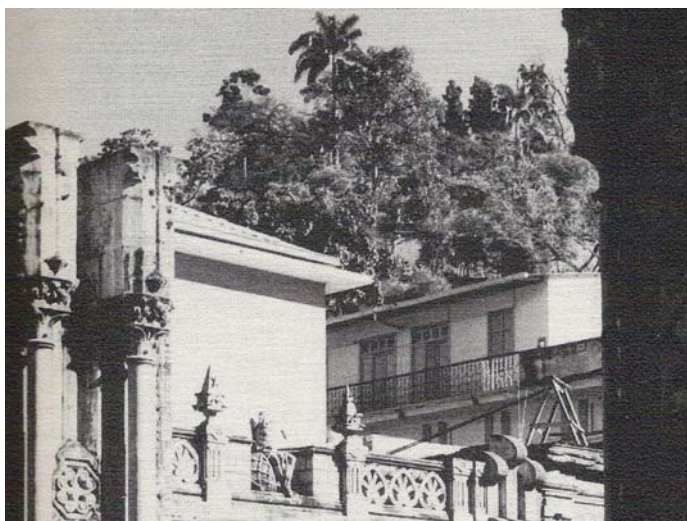
El hotel cuya vitalidad se alimentaba de los baños también había venido a menos, convirtiéndose en una pensión - casa de vecindad, a la que se asocia incluso el uso de prostíbulo. Las necesidades de espacio obligan a crecer, segregar y tugurizar el edificio, agregándose un tercer piso para aumentar más plazas de dormitorio. Se sustituye el techo preexistente por losas de concreto sobre self sentering y se vuela hacia la calle una balconada perimetral para el desahogo de las nuevas habitaciones. Este añadido y los nuevos vanos no guardan relación constructiva y geométrica con los cuerpos inferiores. Las nuevas paredes se realizan en ladrillo y la cubierta es una estructura liviana a dos aguas de láminas de asbesto. Una baranda de enrejado metálico de motivos fitomórficos remata el balcón. (Imagen 19)

Imagen 19. Imagen del Arco inconcluso de Santa Inés en la cual se asoma la fachada Norte de la Almacенadora y en la que se puede detectar las características del tercer piso agregado a mediados del siglo XX.

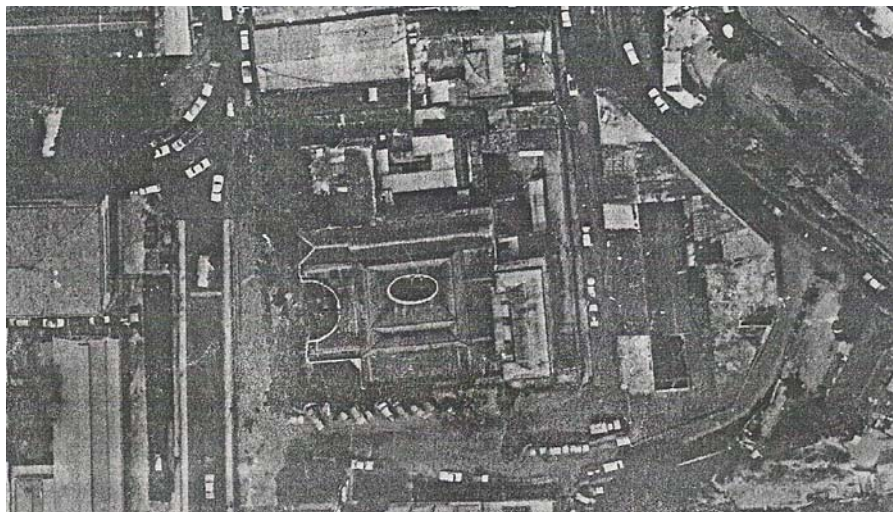
Imagen 20. Fotografía Aérea de Villa Inés y la Almacenadora Santa Inés en 1978.

Para ese momento el edificio conforma un híbrido de agregados y materiales. Según una descripción oral de la Señora Carmen Romero (23), habitante del Sector El Descanso y que hasta 1989 residiera en el edificio, el tercer piso lo ocupaban doce apartamentos, donde habitaban diferentes familias. De acuerdo a los datos suministrados, los techos del depósito ocupaban el centro de la parcela, quedando rodeado por los apartamentos. Según relata, la estructura del techo era de madera, revestido con tejados de asbesto. Esto explicaría su colapso total en el incendio del 89. Los datos concuerdan con la fotografía aérea de la década del 70 (Imagen 17). La observación de esta deja entrever la cantidad de agregados que para esa fecha presentaba la otrora edificación asociada a Villa Inés. El techo a dos aguas longitudinal que perteneció al aserradero aún existía; si bien con otros materiales y rodeado por nuevas construcciones que generaban un complejo bastante heterogéneo desde el punto de vista formal y constructivo. (Imagen 20)

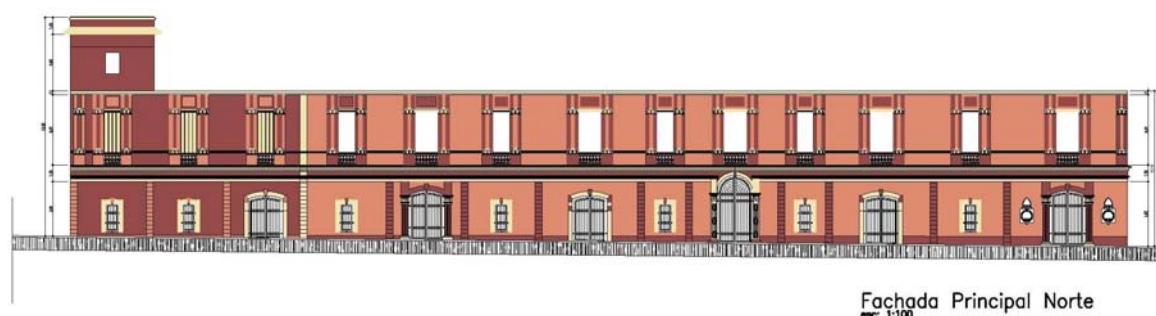
Imagen 22. Fachada Principal Norte - Propuesta de Restauración.

Las dos entidades primigenias que dominaron la parcela a fines del siglo XIX, se unen o anexionan alrededor de la segunda década del siglo XX, para adecuarlas como posada - hostelería, ocupando el callejón que las separaba y levantando un segundo piso, sobre la fachada del aserradero preexistente. Dentro de este proceso se aprovechan las partes constituyentes de ambos sectores, utilizando la solución ornamental de los vanos del segundo piso del edificio de la esquina sureste para resolver la composición del segundo piso del sector Oeste, planteando un ritmo de 10 vanos de balcones abalaustrados con puertas-ventanas sobre cada uno de los vanos de puerta y/o ventanas del primer cuerpo preexistente del Aserradero El Túnel. Se presentan dos tipos de balcones, diferenciados por su dimensión en ancho, de los cuales los de mayor luz son superpuestos a los vanos de puerta de la planta baja y los inferiores a los de ventana, regla que nos permitió inferir la hipótesis de como era el ritmo compositivo originario del cuerpo inferior. En la actualidad es el que presenta mayores alteraciones, producto de la rotura y demolición de algunos vanos y a la clausura de otros.
