TC-3

**ESTUDIO DE LA INFLUENCIA DEL CLORURO DE SODIO EN NUEVE
VIVIENDAS DEL MUNICIPIO TORRES ESTADO LARA**

Universidad Centroccidental "Lisandro Alvarado", Barquisimeto, Venezuela.

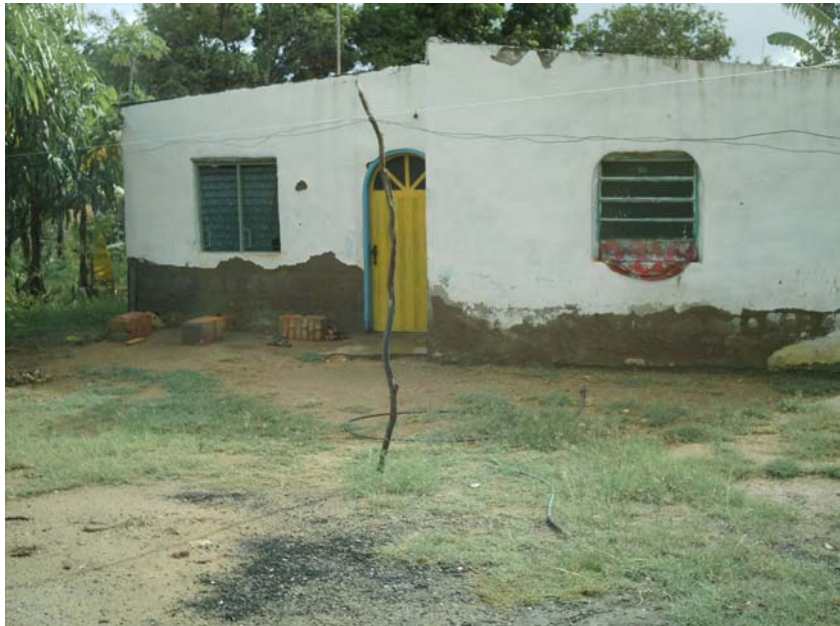
FOTO N° 2: Vista fachada principal vivienda Sra. Xiomara Benítez

La puerta principal de la vivienda arrojó durante la inspección evidencia de corrosión metálica localizada a una altura de 60cm., aproximadamente.
